Ford Diesel com 2,0L DI, TDCI e 2,4L DI, TDCI, TDE Motor a partir do modelo de 2000

Motor de arranque CS1245 e 8EA 737 919-001

Indicação de montagem: Substituição do motor de arranque / "formação de pasta"

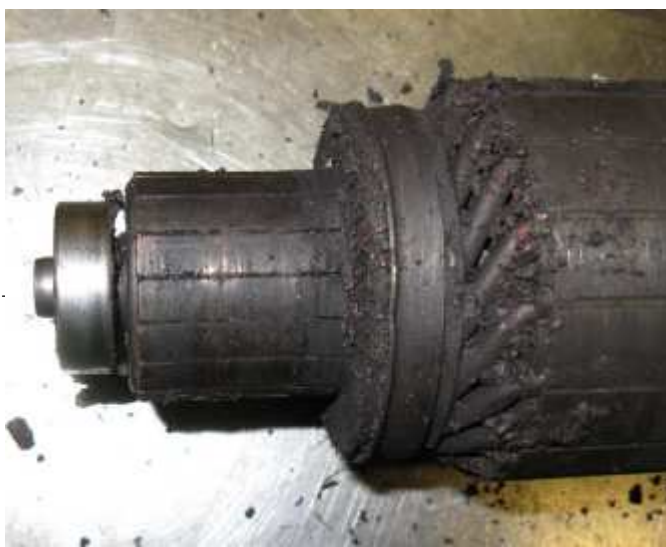
Nos veículos acima mencionados, pode ocorrer com frequência a perda da função do motor de arranque devido à acumulação de quantidades excessivas de sujidades internas (também conhecida como "formação de pasta"). Esta "pasta" distribui-se por todo o motor de arranque pela acção da força centrífuga e do magnetismo.

A "formação de pasta" deve-se à união da poeira/raspaduras (embraiagem/roda volante de massa dupla) com a massa lubrificante (eixo do rotor, ponto neutro do cilindro...) contida no motor de arranque.

Se não proceder desta maneira, os mesmos problemas poderão surgir novamente após um curto período (vide figura 2-4).

- Todas as chapas de cobertura e os bujões de fecho da caixa da embraiagem estejam nos seus devidos sítios e montados da maneira apropriada;
- Seja executada a limpeza minuciosa da caixa da embraiagem e que todos os vestígios de poeira da embraiagem, corpos estranhos e outras sujidades sejam eliminados completamente antes da montagem de um motor de arranque novo.
