# Boletim Informativo

## Peugeot

### 307 HDI

### Código do motor: 9HZ (DV6TED4)

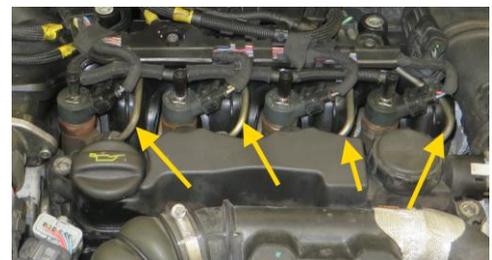
Se nos modelos do veículo supracitado forem reclamadas dificuldades na aceleração, em combinação com um ruído de vibração na zona da parede corta-fogo, este problema pode dever-se a um defeito no coletor de admissão. O coletor de admissão é composto por um corpo plástico, de duas partes, colado. Uma fuga na costura de colagem (A) implica a perda de ar, com o aumento da pressão no coletor, e conseqüente formação do ruído. Dependendo da dimensão da fuga podem ser registados os seguintes erros no módulo de comando do motor.

O coletor de admissão tem de ser substituído por um novo, se for detetada uma fuga. Não existe qualquer possibilidade de reparação. Para substituir o coletor de admissão é necessário desmontar os tubos do combustível de alta pressão dos injetores.

Para evitar posteriores falhas ou fugas, é fundamental que os tubos sejam desmontados e montados corretamente.

Realizar um teste de estrada minucioso e completo.
