## **BMW**

### **Série 3 (E46)**

### **Todos os modelos Touring**

#### **Avaria da iluminação da matrícula**

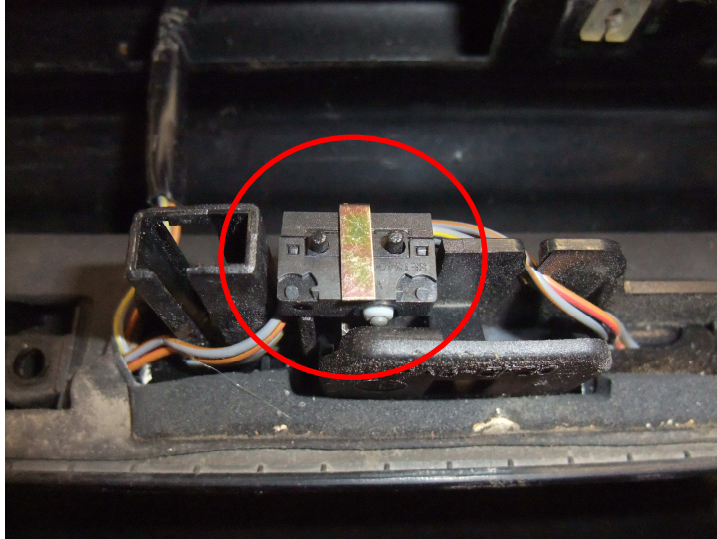
Se o cliente reclamar a falha acima mencionada, a causa não reside obrigatoriamente nas lâmpadas. Devido a forte humidade nas lâmpadas é causada a corrosão dos contactos (v. fig. 1). Através do efeito capilar nos cabos podem ocorrer infiltrações de água no interruptor de contacto. A consequência é, por norma, corrosão no interruptor, o que implica falha de contacto. Em consequência pode acontecer esporadicamente que a tampa da bagageira abra e feche automaticamente. Proceder neste caso do seguinte modo:

- Desmontar a unidade da matrícula. Desenroscar os quatro parafusos Torx (v. fig. 2). A unidade está encaixada, dos dois lados, à carroçaria. Desencaixar a alavanca cuidadosamente da carroçaria com uma alavanca em plástico.
- Limpar os contactos das lâmpadas da matrícula. No caso de danos elevados é necessário substituir o suporte da matrícula.
- No caso de um bloqueio e desbloqueio esporádico da tampa da bagageira, deve-se verificar o interruptor de contacto e event. substituir (v. fig. 3).
- Voltar a montar as peças desmontadas na ordem inversa. Controlar o bom funcionamento do sistema de iluminação e do interruptor.
