Boletín informativo

BMW Serie 3 (E 46) con memoria de asiento Berlina, Coupé del 09.99 al 09.2000 Touring del 06.99 al 09.2000 Cabrio del 12.99 al 09.2000

Retorno impreciso del retrovisor exterior

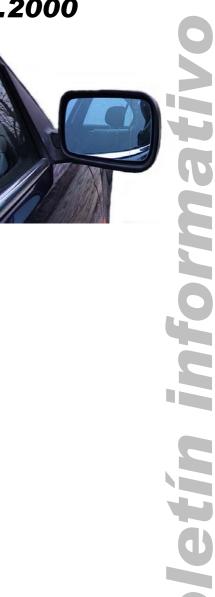
En este caso, es preciso sustituir la unidad de control (memoria del retrovisor) del lado del acompañante. Para sustituir la unidad de control se debe desmontar el revestimiento de la puerta.
