VW Polo Modelo: 6N2

Código do motor: AUC

Sistema de injeção electrónica Bosch-Motronic

Lâmpada de controlo do motor EPC está acesa - Código de falha 16955

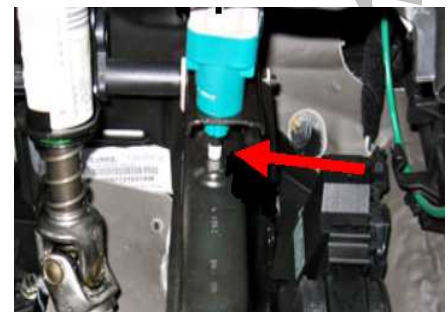
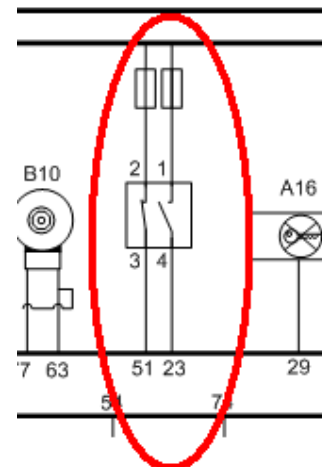
- Ligar a ignição. Ligar o borne adicional da luz de travão, com um cabo auxiliar protegido, paralelamente à bateria do veículo
- Em seguida, accionar 10x o pedal do travão em intervalos exactos de 3 segundos
- Remover o cabo auxiliar
- Accionar o pedal do travão por 3 a 5 segundos
- Ler e excluir da memória de erro
- Desligar a ignição e, após 2 minutos, religar

- Efectuar o auto-diagnóstico
- Verificar o interruptor de luz de travão, a alimentação de tensão, as ligações de cabo e e de ficha.
