Alfa Romeo Betaung der Nebelscheinwerfer | HELLA

Alfa Romeo

Mito ab Baujahr 10/2008

Betaung der Nebelscheinwerfer

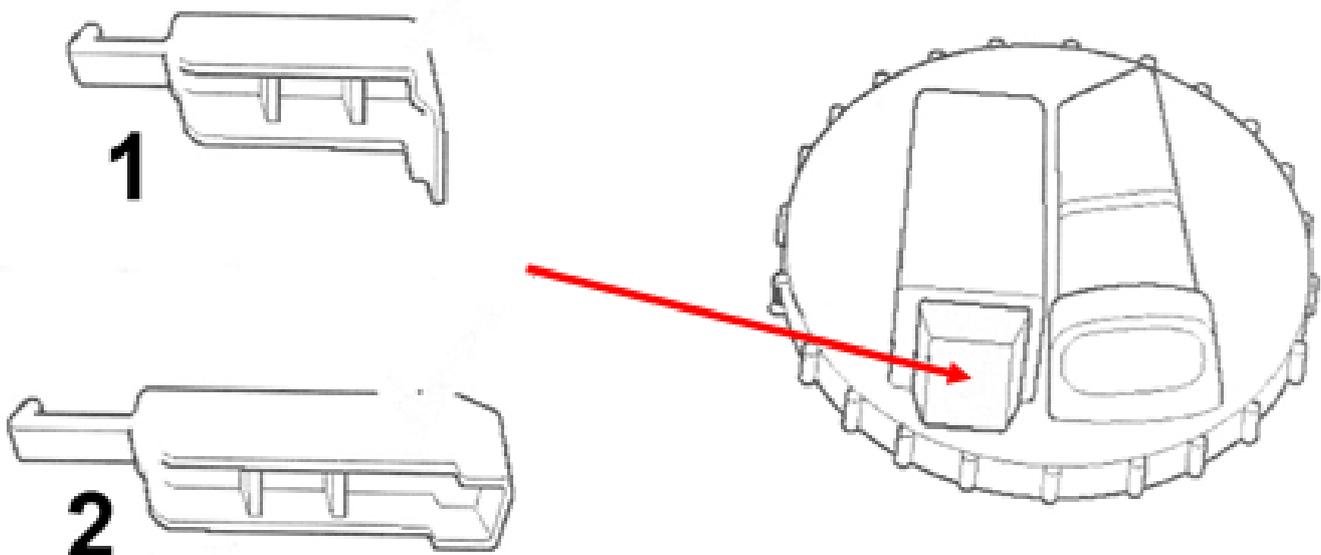
Die genauen physikalischen Vorgänge werden in der TI „[Betaung von Scheinwerfern](#)“ erläutert. Diese TI eignet sich sehr gut als Argumentationshilfe gegenüber dem Kunden. Sollte die Betaung aber so stark sein, dass sich Wassertröpfchen an der Innenseite der Abschlusscheibe bilden, sollten die Dichtungen am Scheinwerfer auf Beschädigungen hin untersucht werden. Als Maßnahme die Scheinwerfer mit ölfreier Druckluft trocknen und ggf. reinigen. Die Belüftungselemente (s. Abb. Nr. 1) aus dem Nebelscheinwerfer entfernen. Optimierte Belüftungselemente mit der Artikelnummer 71753060 in die Scheinwerfer einbauen (s. Abb. Nr. 2).
