Audi Q5 - Geräusche Klimaleitung | HELLA

Geräusche Klimaleitung

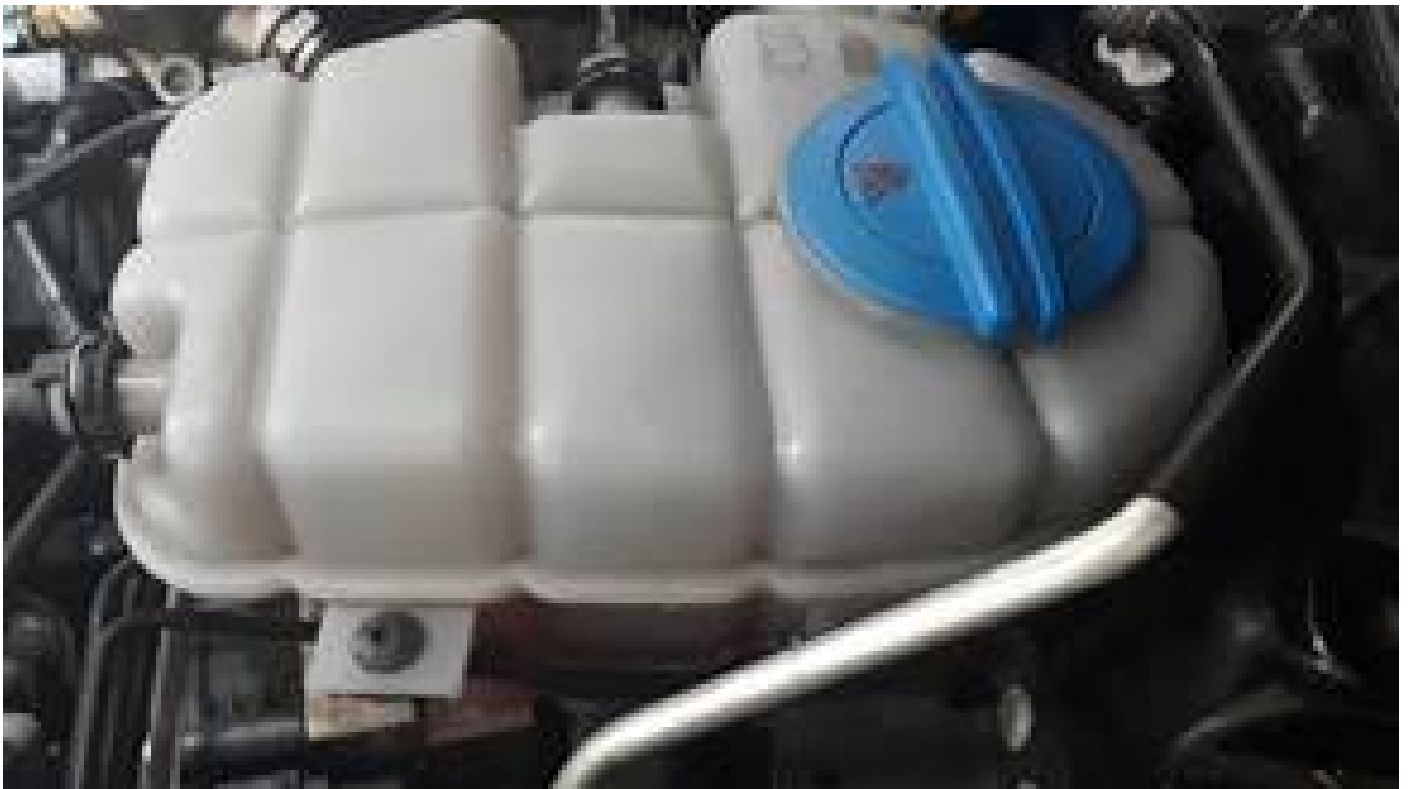
Bei o.g. Fahrzeugen kann es im Motorraum zu klappernden Geräuschen kommen. In diesem Fall sollte den Leitungen der Klimaanlage besondere Aufmerksamkeit geschenkt werden.

Es besteht die Möglichkeit, dass die Geräusche durch einen zu geringen Abstand zwischen Kältemittel-Leitung und Kühlmittel-Ausgleichsbehälter hervorgerufen werden.

Abhilfe kann hier durch den Einbau einer geänderten Kältemittel-Leitung, oder/und das korrekte Verlegen der Leitung geschaffen werden.
