Ford Alle Modelle - Spring-Lock-Leitungsverbindungen | HELLA

Ford

Alle Modelle

Spring-Lock-Leitungsverbindungen

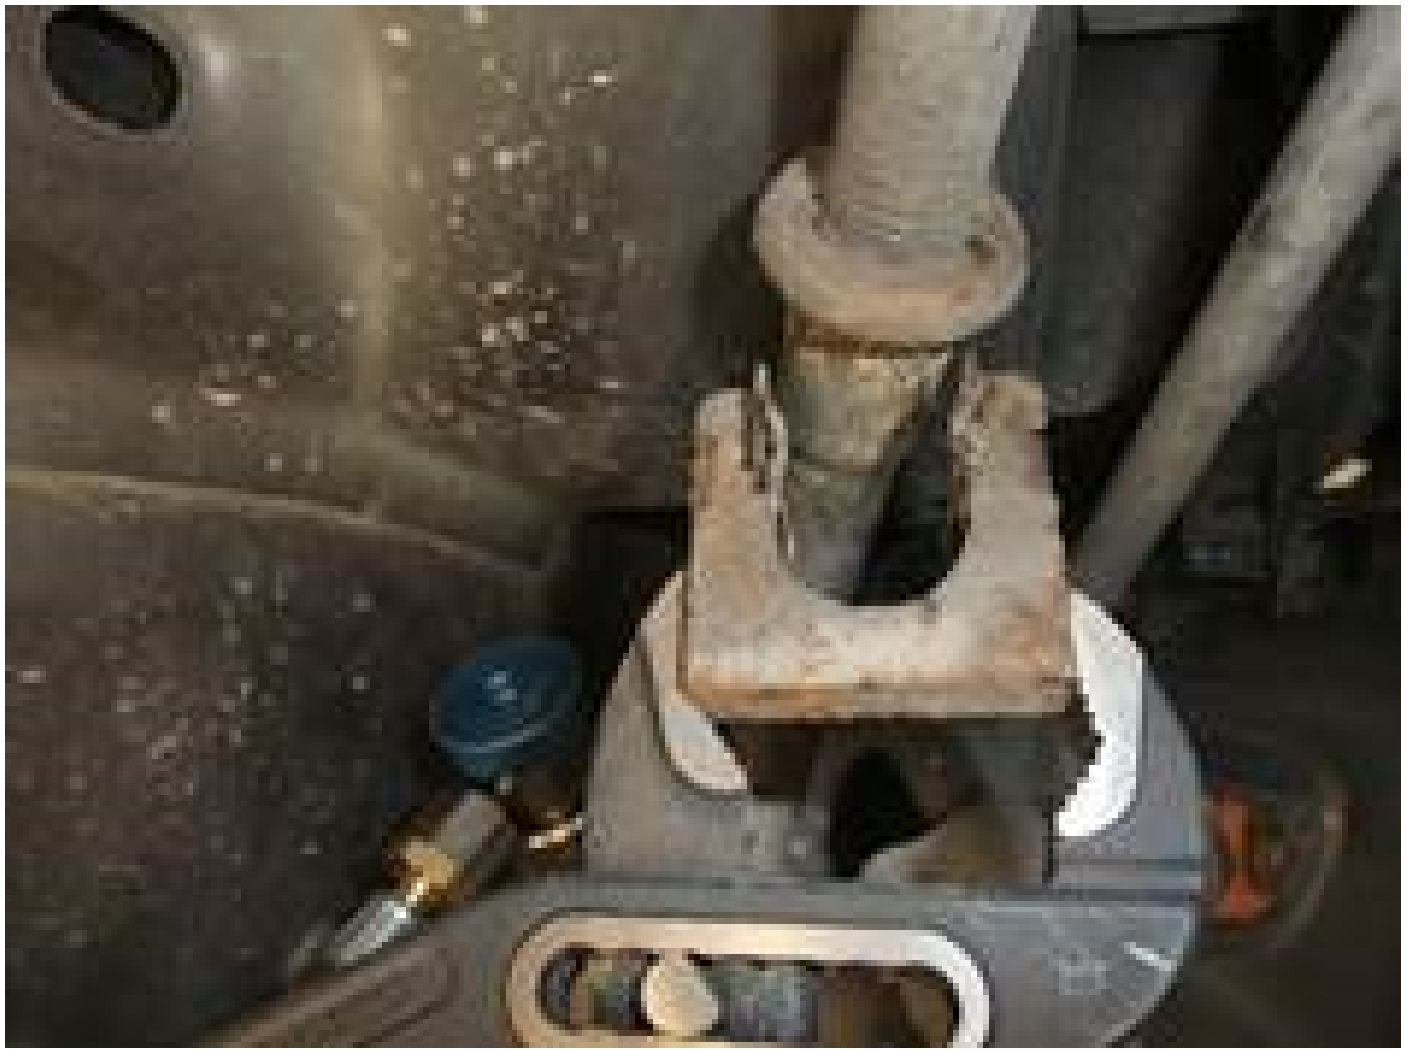
Nachdem die Sicherungsklammer an der Spring-Lock-Verbindung entfernt worden ist, sollte die Leitung äußerlich erst einmal von Schmutz und Korrosion befreit werden.

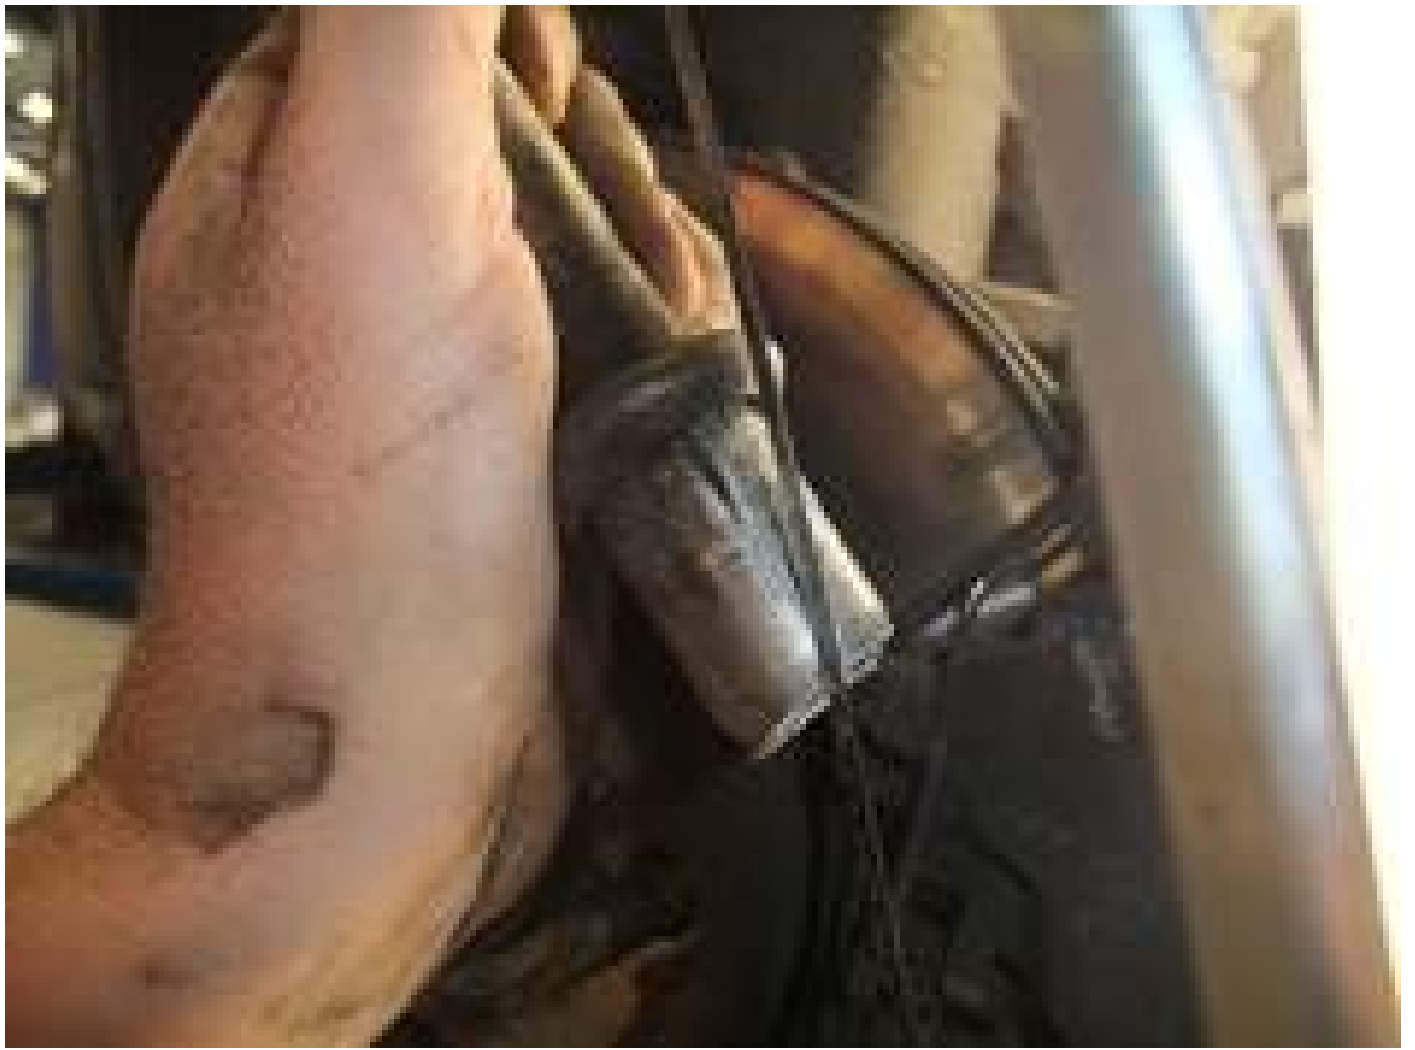
Die gereinigte Leitung kann nun an der Seite des Akkumulators abgesägt werden.

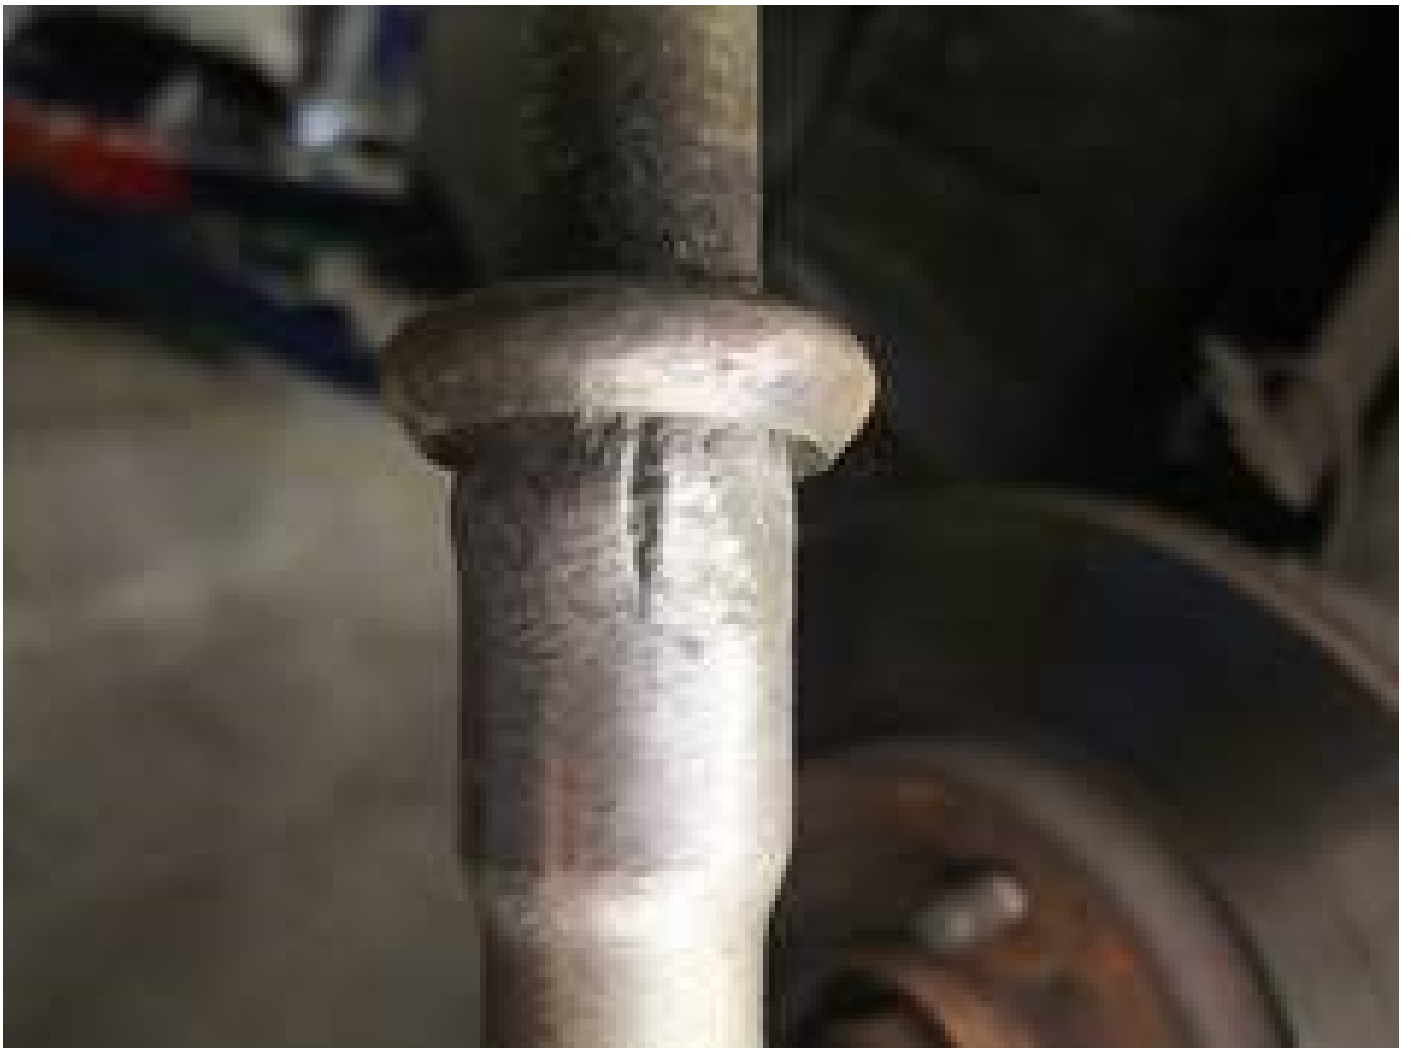
Der verbleibende Leitungsrest wird dann vorsichtig aufgesägt.

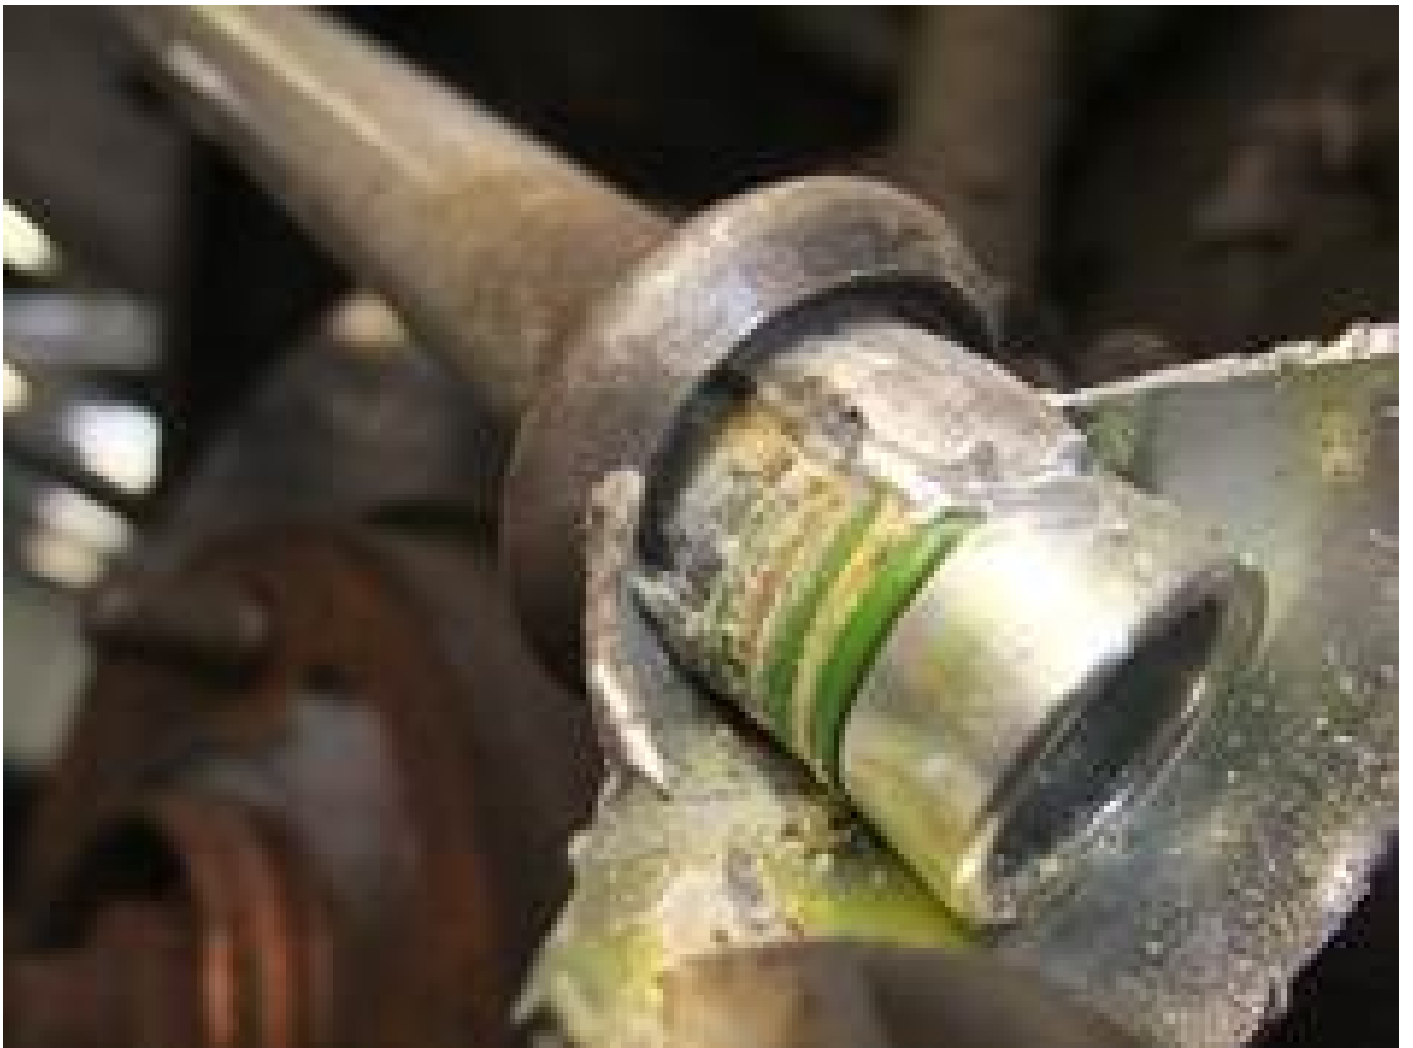
Im Anschluss daran wird der Leitungsrest vorsichtig aufgebogen und entfernt.

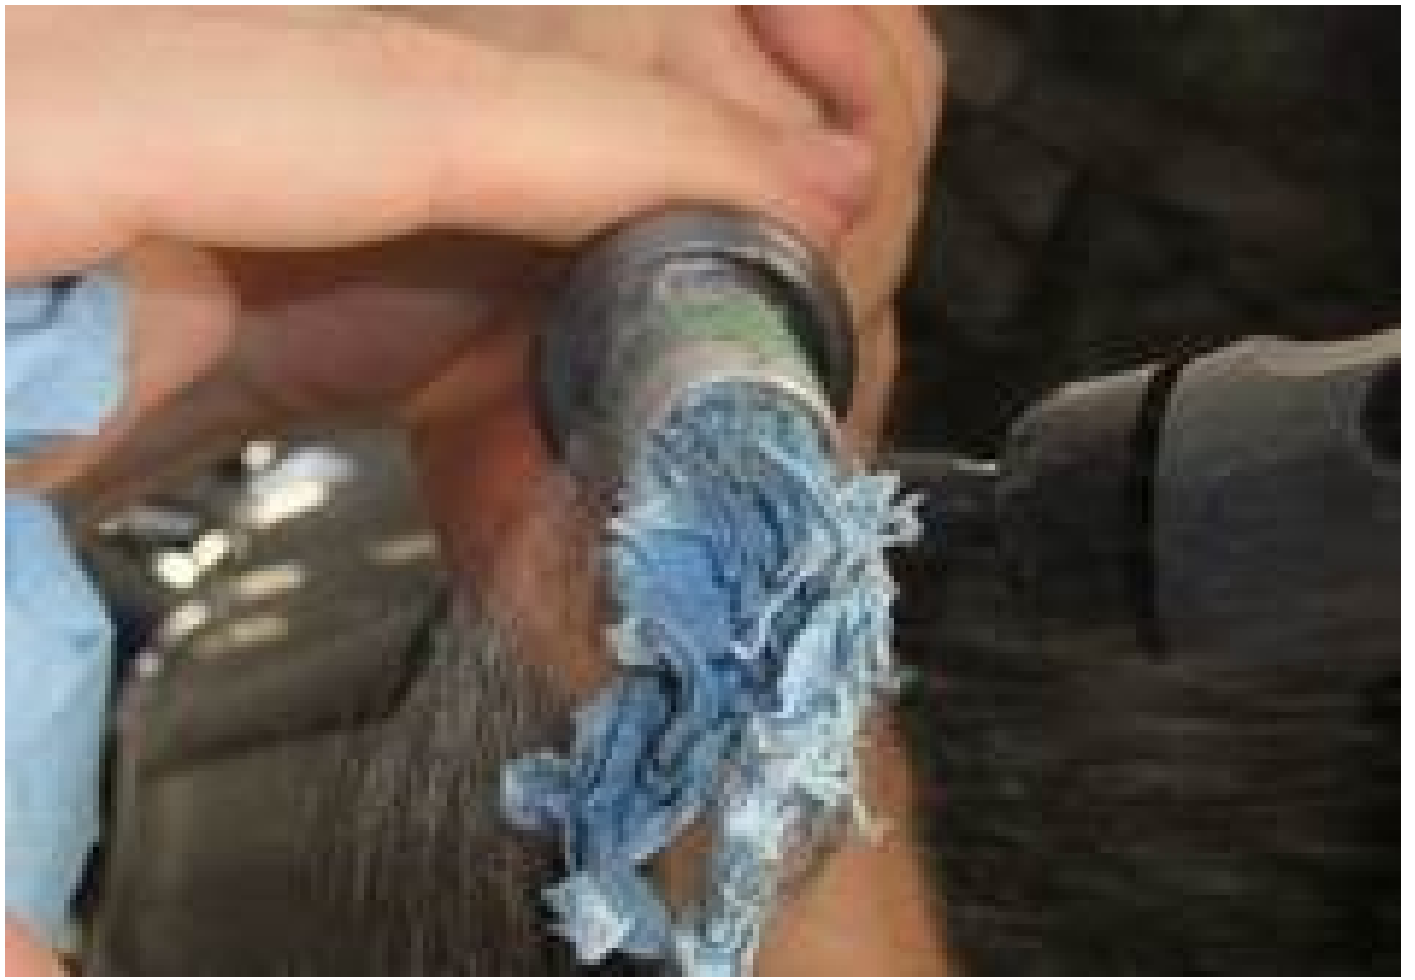
Mit einem Schleifgerät (Dremel) und Druckluft werden die verbleibenden Schmutzreste entfernt. Nachdem der Federring erneuert, die O-Ringe ausgetauscht und mit Öl benetzt wurden, kann der neue Trockner montiert werden. Bevor das System neu mit Kältemittel befüllt wird, muss eine Dichtigkeitsprüfung (Formiergas/Vakuum) erfolgen.
