Jeep Commander - Funktionsstörung Umluftklappe | HELLA

Funktionsstörung Umluftklappe

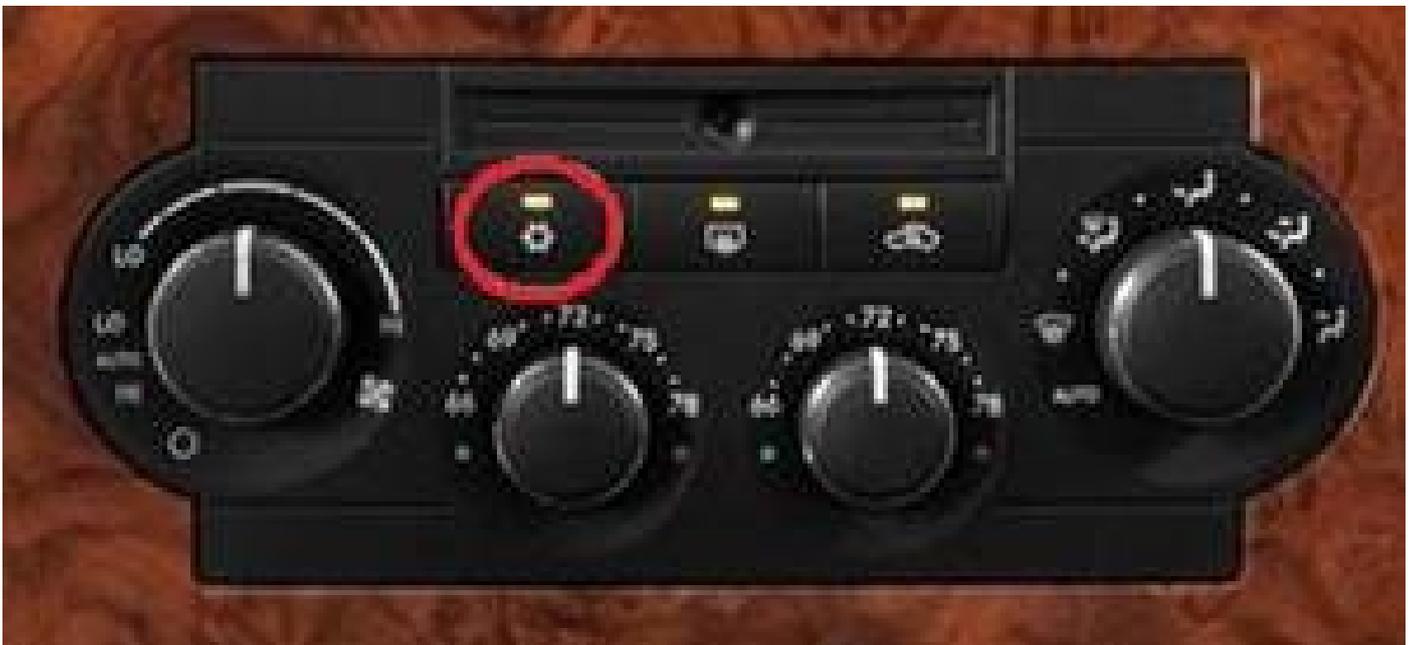
Blinkende AC-Taste

Bei o.g. Fahrzeugen kann es bei höherer Geschwindigkeit dazu kommen, dass plötzlich die Funktionsanzeige der AC-Taste (Bild) anfängt zu blinken. Zusätzlich wird die Umluftklappe ständig geöffnet und geschlossen, was sich oftmals durch ein quietschendes Geräusch bemerkbar macht.

Der Fehler ist in diesem Fall nicht im Umluftsystem sondern im Bereich der Klappensteuerung zu suchen. Durch den Austausch der Bedieneinheit (Bild) kann oftmals Abhilfe geschaffen werden.
