# Kia Venga - Innenraumgebläse läuft nur auf höchster Stufe

Datenblatt	
Hersteller	Kia
Fahrzeugmodell	Venga
Motor	Alle Modelle
Baujahr	2016 - 10.2019
Symptom	Innenraumgebläse läuft nur auf höchster Stufe

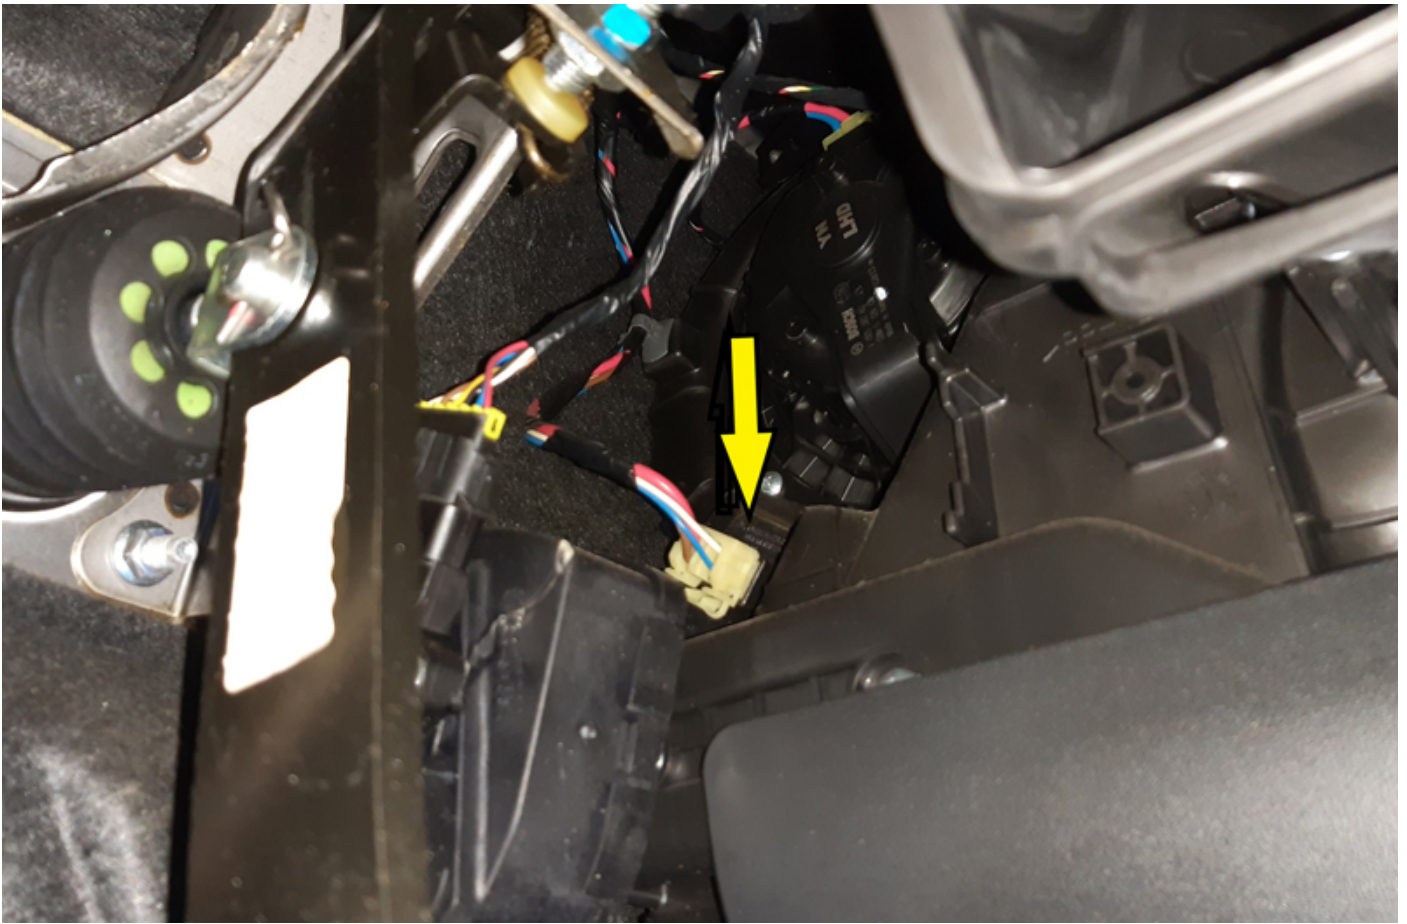
Bei o.g. Fahrzeugen mit manueller Klimaanlage kann es dazu kommen, dass das Innenraumgebläse nur noch in der höchsten Stufe (maximale Lüftergeschwindigkeit) arbeitet. In der Regel ist das ein Indiz dafür, dass der Gebläse-Regler (Widerstand) defekt ist. So verhält es sich auch bei diesen Fahrzeugen. Allerdings gelangt man an diesen über den Fahrerfußraum und nicht wie sonst üblich über den Beifahrer-Fußraum (Bild 1).
