Nissan X-Trail - Innenraum-Gebläse ohne Funktion | HELLA

Nissan

X-Trail (T30)

Innenraum-Gebläse ohne Funktion

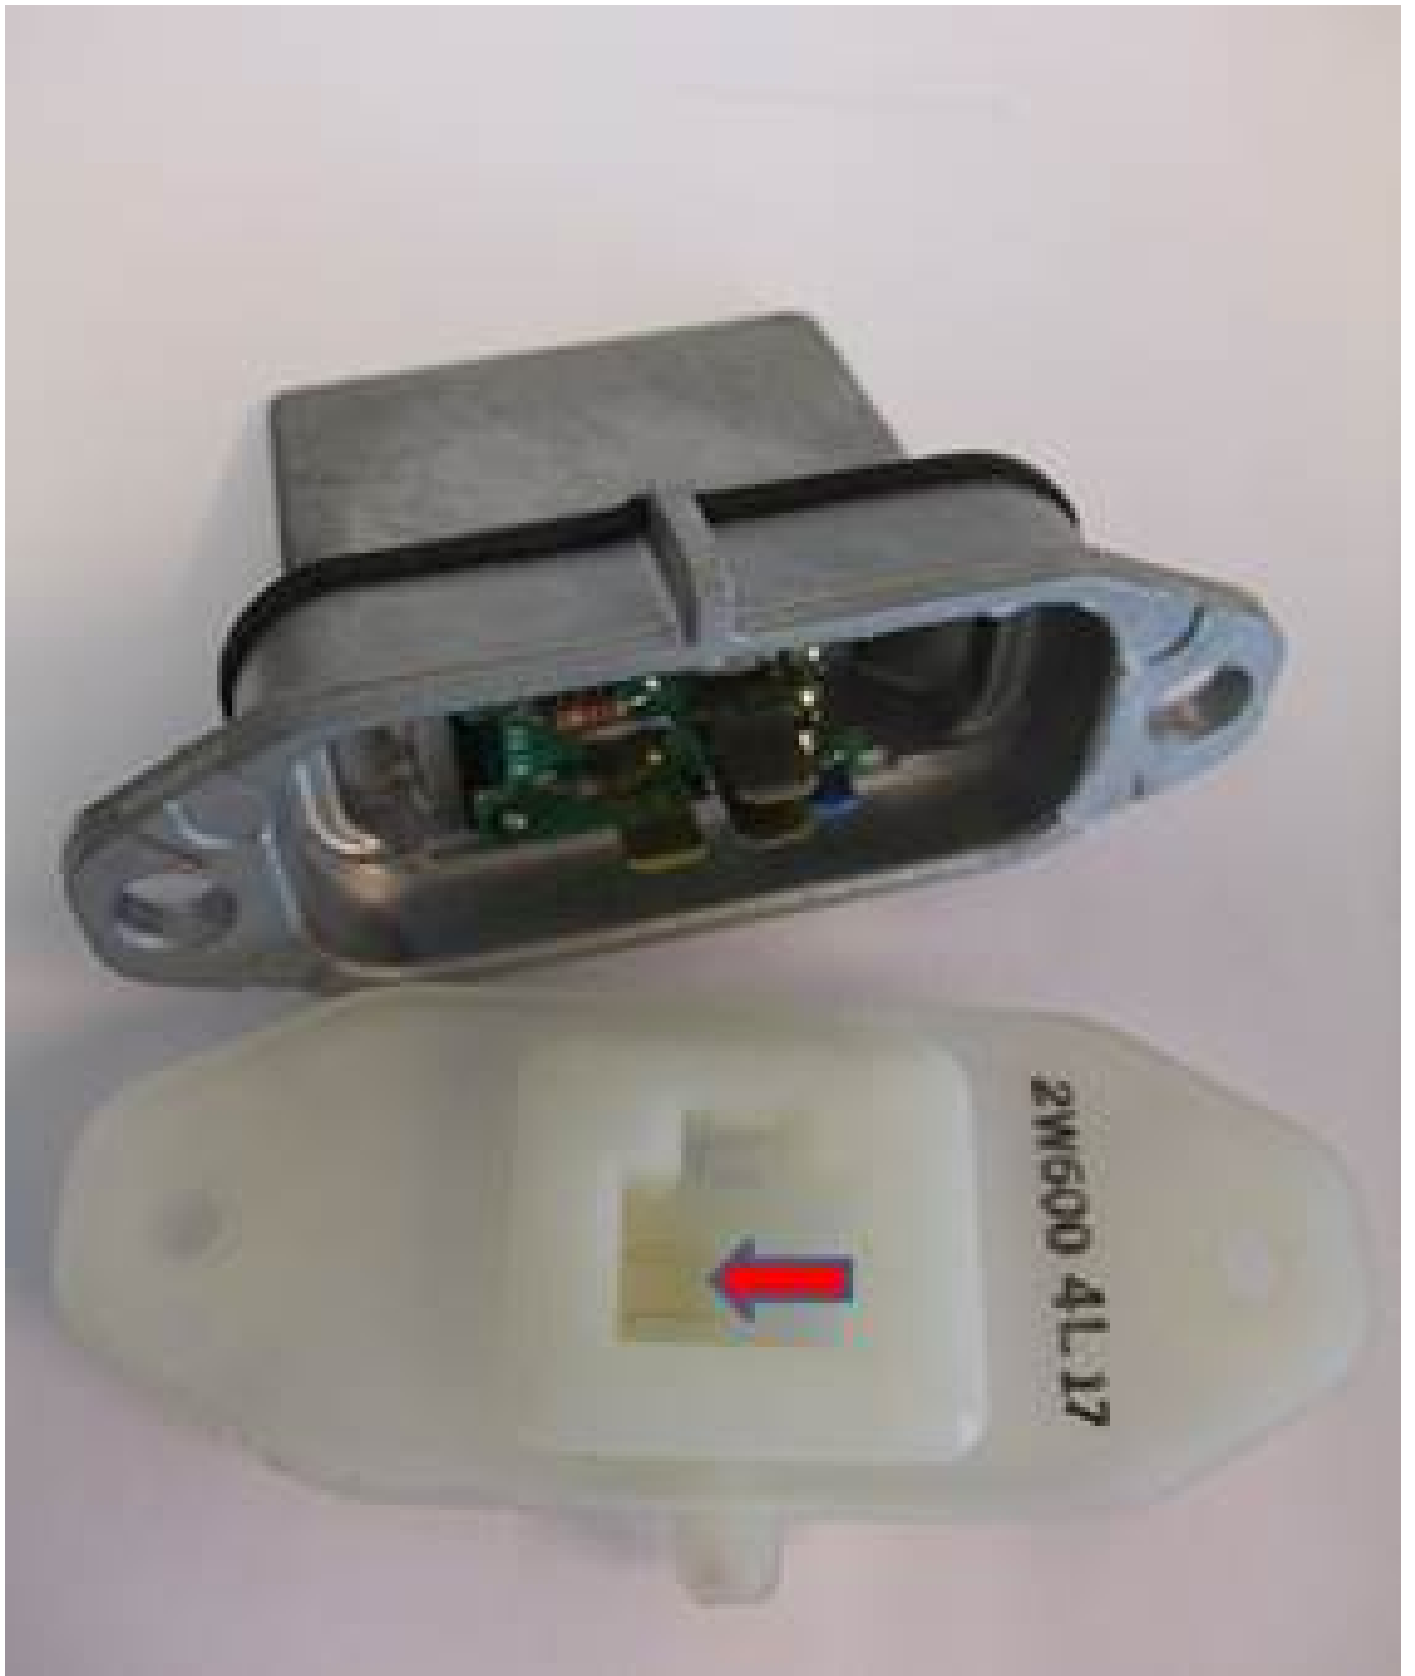
Sind am Kunststoffgehäuse Spuren von Überhitzung (Bild) zu erkennen, kann das bereits ein Indiz für einen defekten Regler sein.

Bei einem Defekt des elektronischen Gebläsereglers kann die Funktion einzelner aber auch aller Gebläsestufen beeinträchtigt sein. Es sollten zunächst die Sicherungen überprüft werden. Der Regler selbst ist im Bereich des Beifahrerfußraums verbaut und lässt sich durch das Entfernen von 2 Schrauben leicht ausbauen. Mit Hilfe eines Schaltplans und Multimeters lässt sich am 3-poligen Stecker des Gebläsereglers prüfen, inwiefern die Spannungsversorgung in Ordnung ist.
