Opel Astra - Geräusche im Bereich des Dachhimmels | HELLA

Astra J GTC

Geräusche im Bereich des Dachhimmels

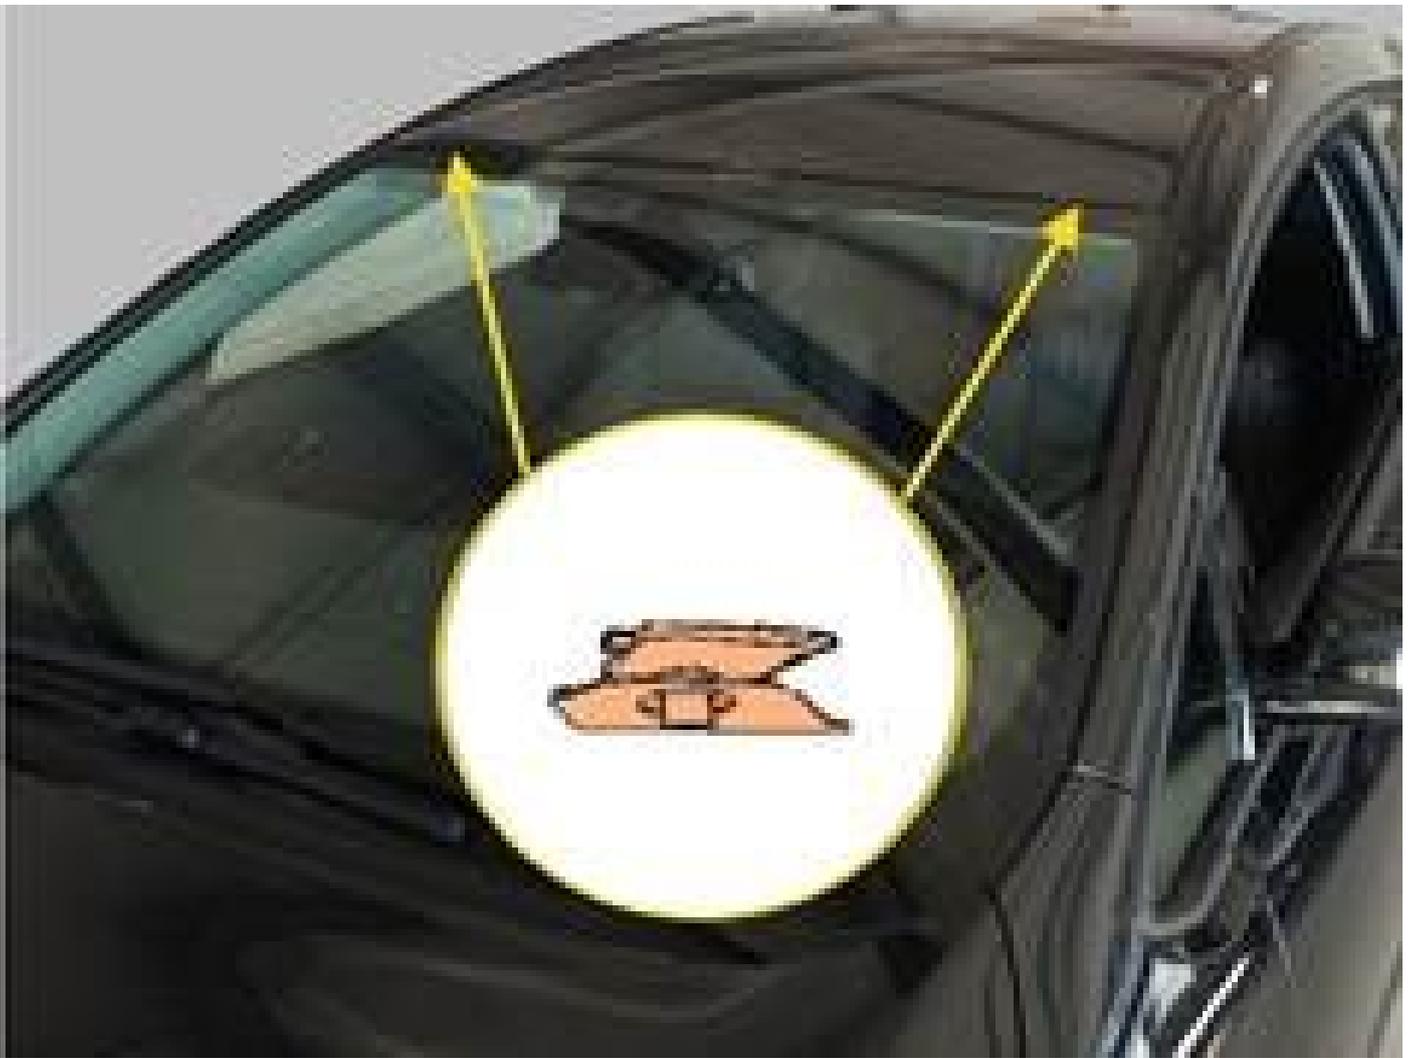
Bild 1

Ursache für die Geräuschentwicklung können die Klipse, die als Montagehilfe der Panorama-Frontscheibe (Bild 1) verwendet wurden, sein.

Die Klipse können sich durch Wärmeentwicklung z.B. (Sonneneinstrahlung) lösen.
