Opel Astra J - Kühlmittelverlust | HELLA

Opel

Astra J

Kühlmittelverlust

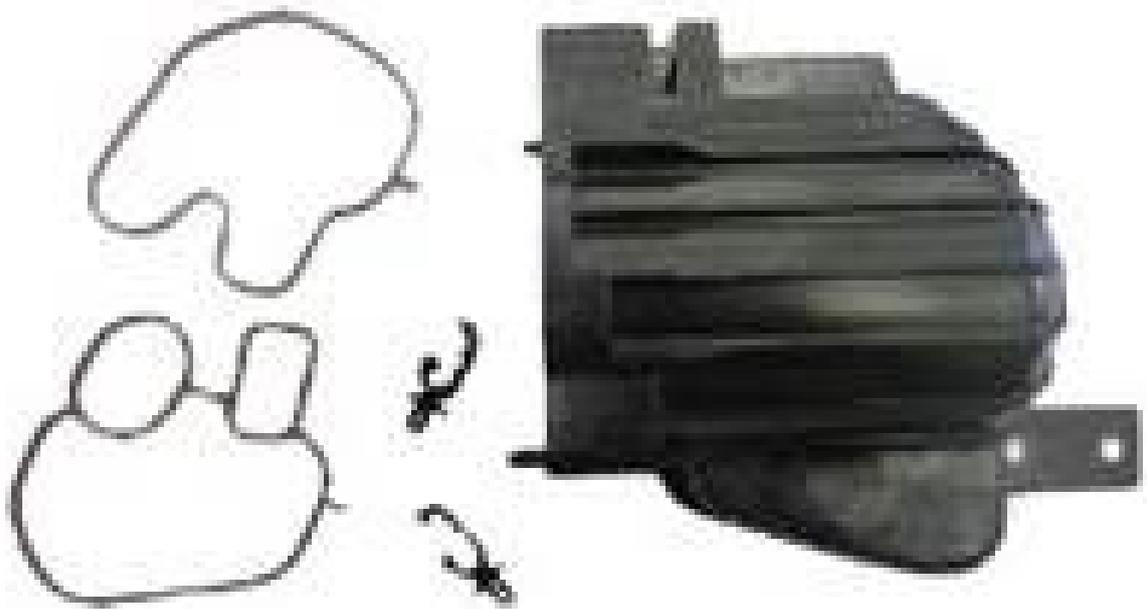
Reparatursatz (Teile Nr.: 55590953) verwenden:

Um Abhilfe zu schaffen sollte wie folgt vorgegangen und ein Reparatursatz (Bild), bestehend aus Gehäuse, 2 Dichtungen und 2 Clips, verwendet werden:

- Motor abkühlen lassen
- AGR-Kühlergehäuse ausbauen (Kühlmittel auffangen)
- AGR-Kühler aus dem Gehäuse ausbauen
- Dichtflächen reinigen

- AGR-Kühler in neues Gehäuse einbauen
- Kühlergehäuse unter Verwendung der neuen Dichtungen einbauen
- Kühlmittel auffüllen
- Kühlsystem entlüften
- Dichtigkeitsprüfung durchführen
