Opel Insignia - Leistungsverlust, Meldung im Kombiinstrument | HELLA

Opel

Insignia

Leistungsverlust, Meldung im Kombiinstrument

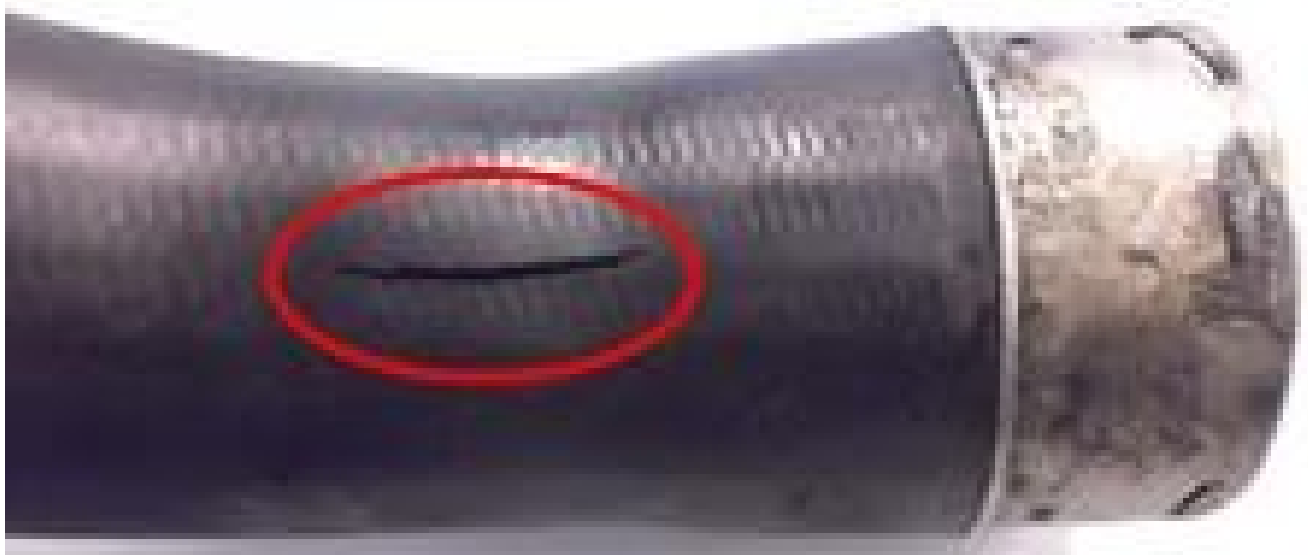
Bei o.g. Fahrzeugen kann ein Riss (siehe Bild) im Ladeluftschlauch zu der Fehlermeldung „Fahrzeug demnächst warten“ führen. Die Fehlermeldung steht meistens im Zusammenhang mit einem plötzlichen Leistungsverlust des Motors. In einigen Fällen leuchtet die Motorkontrollleuchte im Kombiinstrument auf.

Im Fehlerspeicher ist ggf. der Code P0299 (Saugrohrdruck zu niedrig) oder/und P2282 (Saugrohrdruck fehlerhaft) abgelegt.

Um Abhilfe zu schaffen sollte wie folgt vorgegangen werden:

- Fehlerspeicher auslesen
- Sichtprüfung des Ansaugtraktes
- Defektes Bauteil ersetzen
- Fehlerspeicher löschen
- Probefahrt durchführen
