Peugeot 407 - Pollenfilter verstopft | HELLA

Peugeot

407

Pollenfilter verstopft.

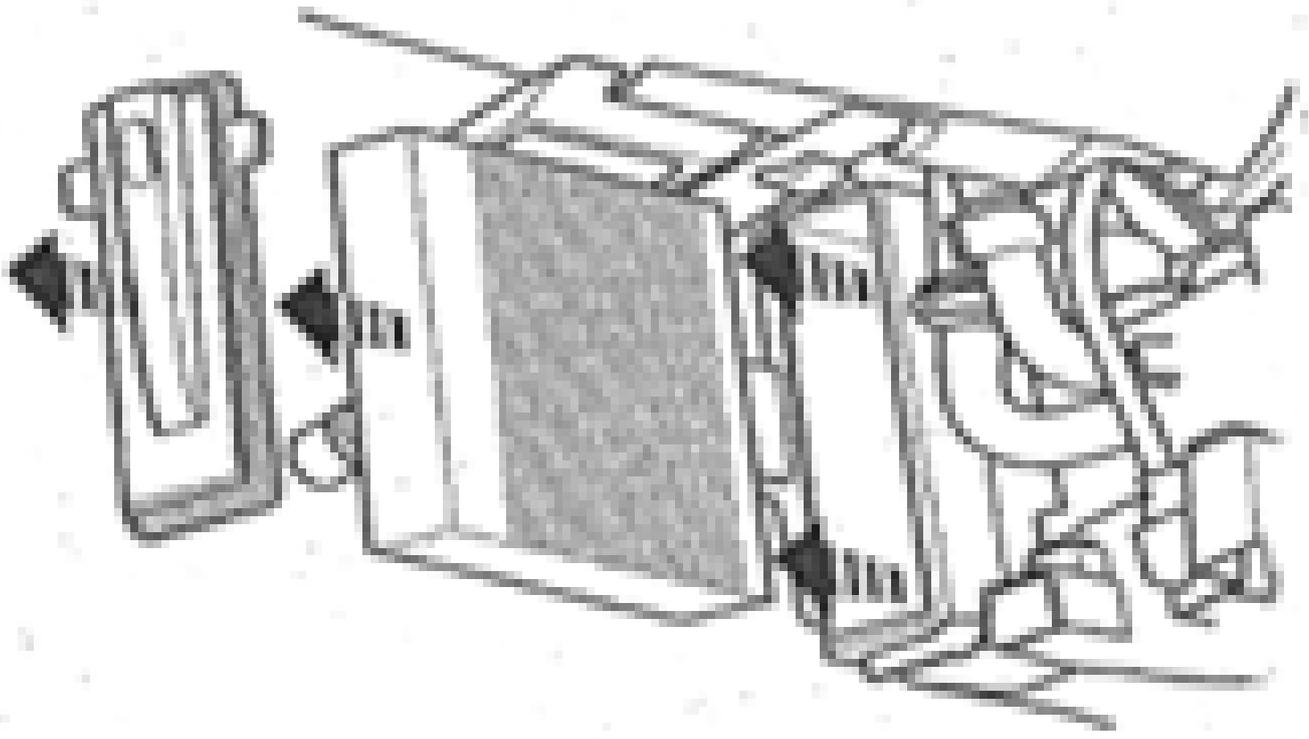
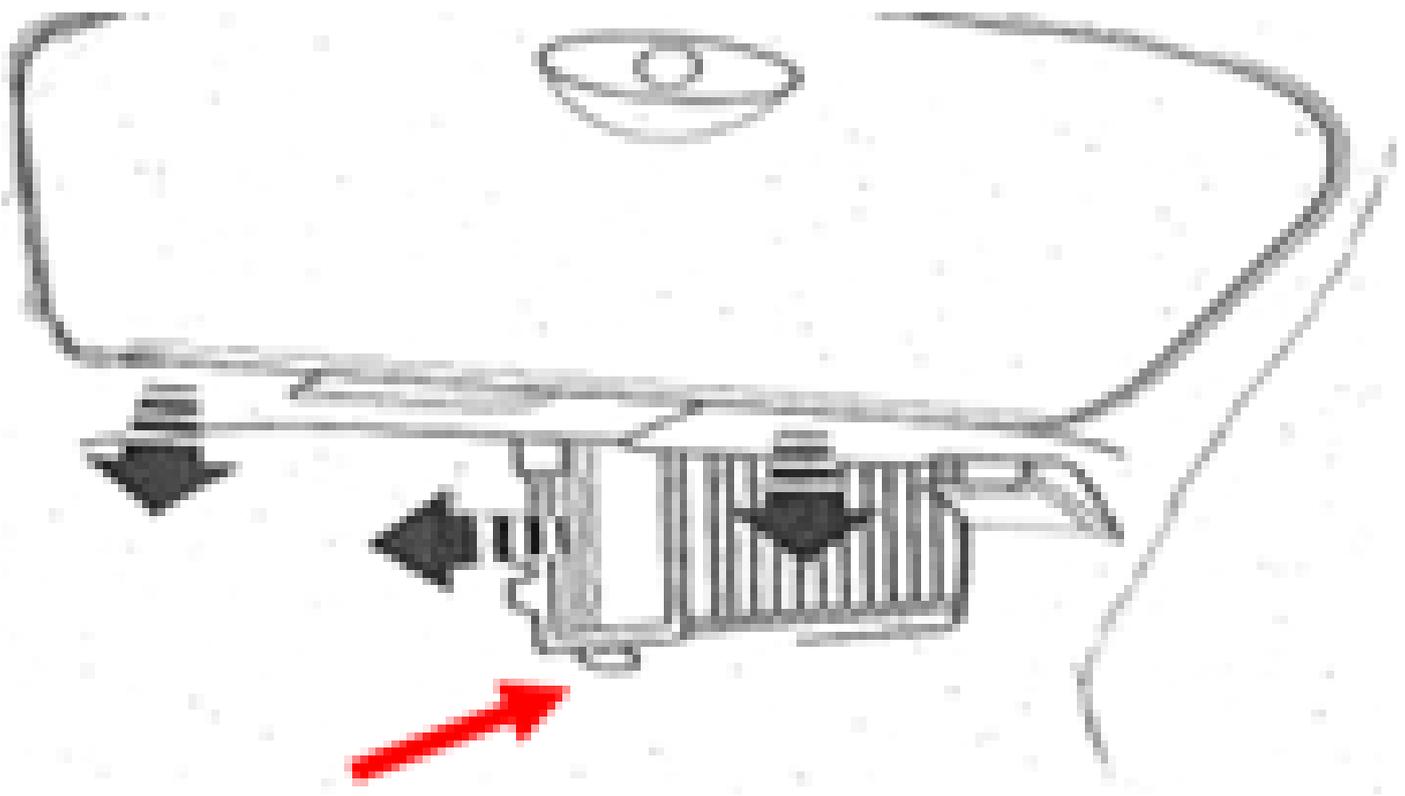
Die Abbildungen zeigen die Ausführung beim „Rechtslenker“ im Bereich des Fußraums des Beifahrers.

Als Abstellmaßnahme den geänderten Pollenfilter einbauen.

1Stück – Pollenfilter: (Ersatzteil-Nr.) ET-Nr. 647904
