Porsche 911 (991) Fehlermeldung Kühlerlüfter

| Fahrzeugmodell | 911 (991) |
| Symptome | Fehlermeldung: „Fehler Kühlerlüfter, volle Motorlast vermeiden, Weiterfahrt möglich“ |

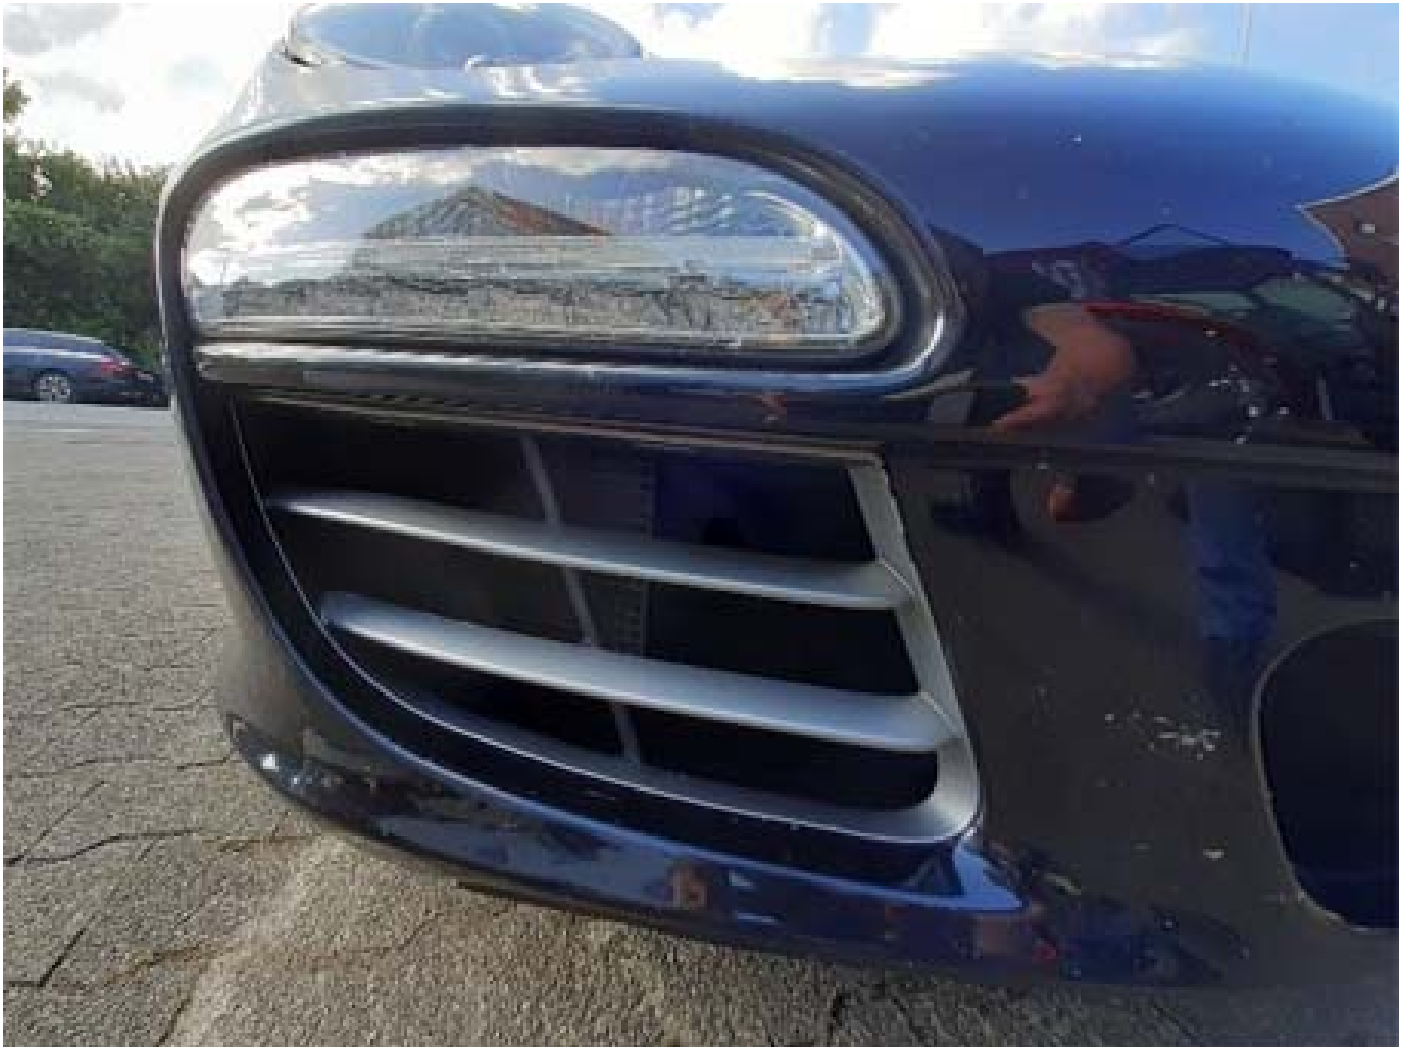
<p>Bild 1: Die Kühler befinden sich jeweils links und rechts hinter dem Luftleitgrill im Stoßfänger.</p>

Die Kühler befinden sich jeweils links und rechts hinter dem Luftleitgrill im Stoßfänger ([Bild 1](#)). Die Lüfter selber sind jeweils vom Radhaus aus zugänglich, wenn zuvor die Radhausverkleidung ([Bild 2](#)) ausgebaut wird.

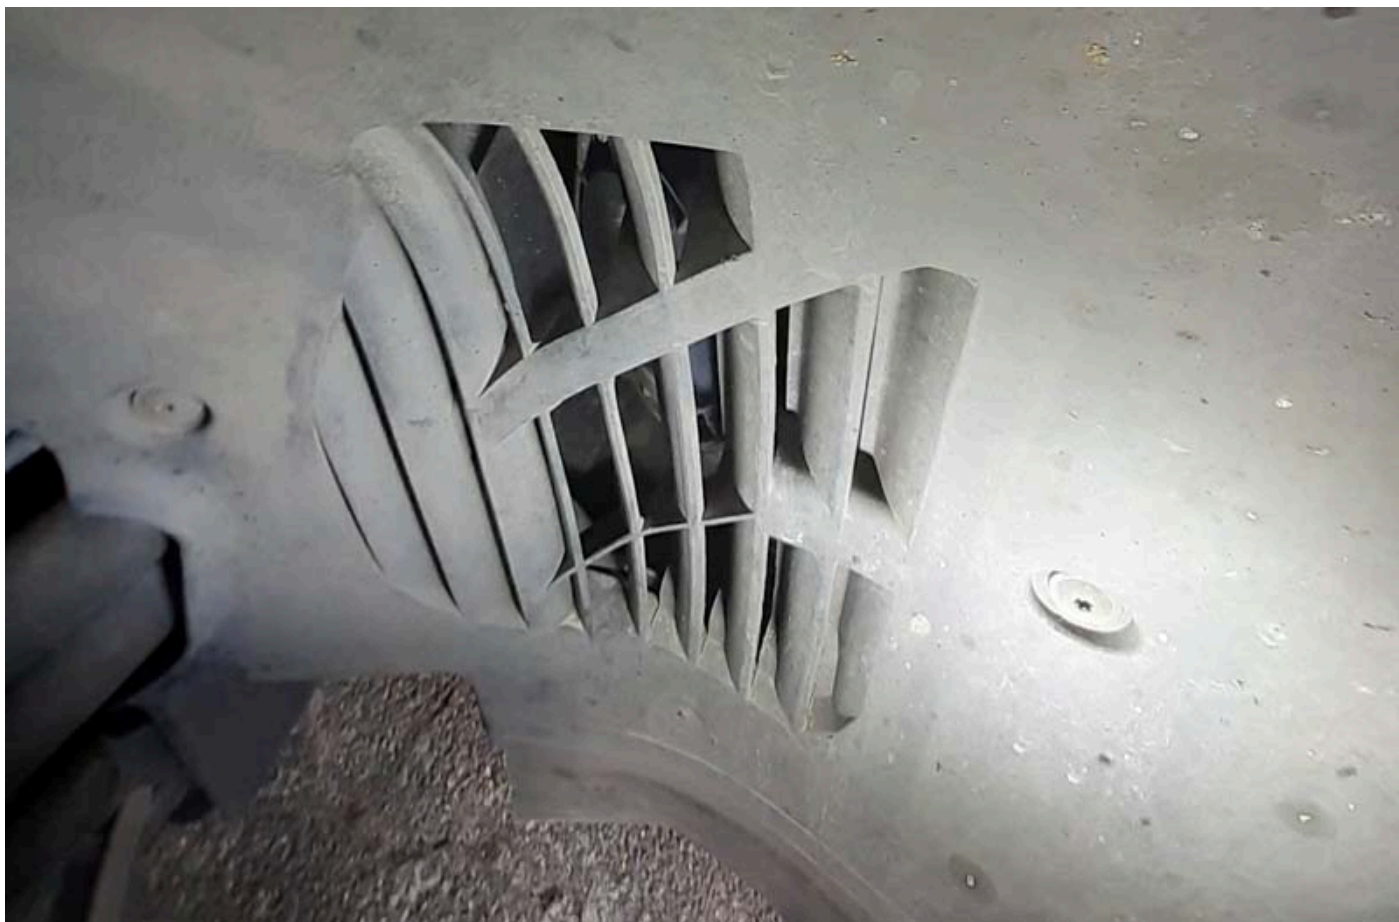
<p>Bild 2: Die Lüfter sind jeweils vom Radhaus aus zugänglich, wenn zuvor die Radhausverkleidung ausgebaut wird.</p>

Um Abhilfe zu schaffen sollten sowohl die Verkabelungen an den beiden Lüftern als auch die Lüfter selbst, hinsichtlich eingedrungener Feuchtigkeit untersucht werden. Zeigt sich an den Steckern z.B. Korrosion, ist das ein eindeutiger Hinweis für die Ursache der Fehlermeldung. Die Anschlussverbindungen müssen dann gereinigt und wenn nötig, instandgesetzt werden. Ggf. sind auch der Kühlerlüfter zu erneuern.
