Range Rover - Geräusch / Quietschen Armaturentafel | HELLA

Range Rover

Sport V8 – 4,2L(2006-2008) und LR3(2005-2008)

Geräusch (quietschen/piepsen)im Bereich der Armaturentafel

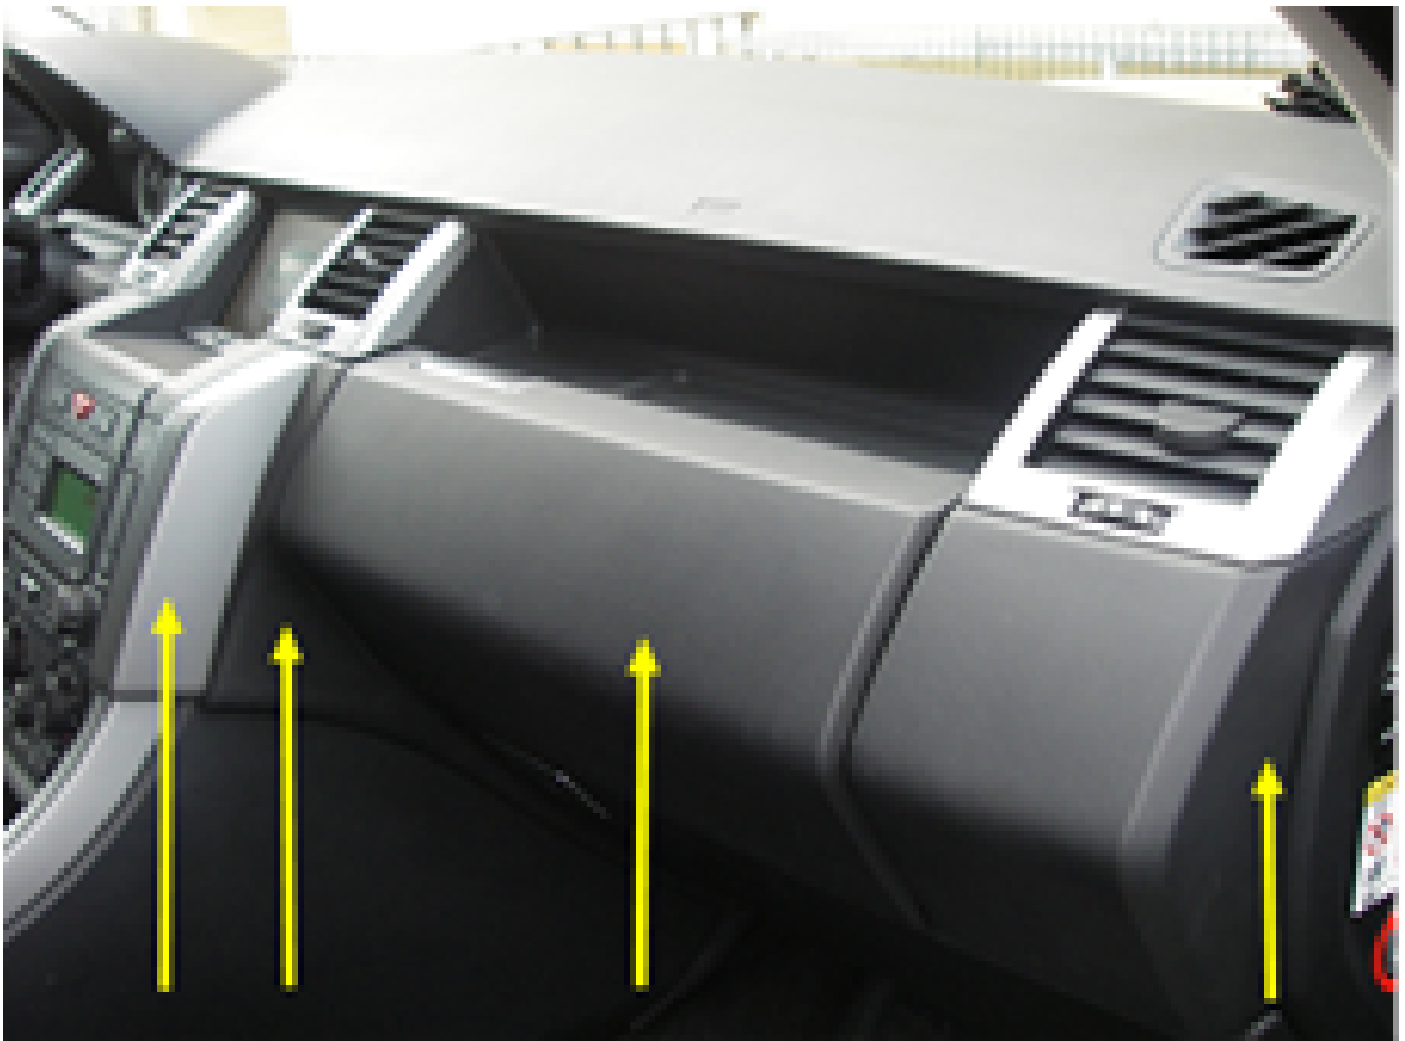
Sollten beim Range Rover Sport (Modellreihe s.o.) Geräusche - quietschen; piepsen; genaue Ursache schwierig zuzuordnen - im Bereich der Armaturentafel auftreten, handelt es sich wahrscheinlich um eine Schmutzbildung zwischen den Antriebsstangen der Umluftklappe. Auffällig verstärkt wird dieses Geräusch, wenn die Klimaanlage auf Umluft umgeschaltet wird.

- Schmierung der Umluft Antriebsstangen.

- Hierzu das Handschuhfach, die Seitenabdeckung der Audio Anlage, die Abdeckpaneele der rechten Mittelkonsole und die Abdeckpaneele vom Handschuhfach ausbauen (Positionen siehe Foto).
- Nach dem Ausbau die Zündung einschalten und Klima auf Frischluft einstellen.
- Die Antriebsstangen sind jetzt sichtbar.
- Zündung ausschalten und die Gestänge mit zulässigem Schmiermittel einschmieren.
- Zündung erneut einschalten und die Klimaanlage mehrfach (bis 10 mal) vom Frischluft,- in den Modus Umluft schalten.
- Tritt das Geräusch nicht mehr auf, die Teile wieder einbauen.
