Renault, Citroen, Peugeot verschiedene Modelle - Schlechte Bremswirkung | HELLA

Renault, Citroen, Peugeot

Alle Modelle mit Trommelbremse

Schlechte Bremswirkung der Betriebs-, und Feststellbremse.

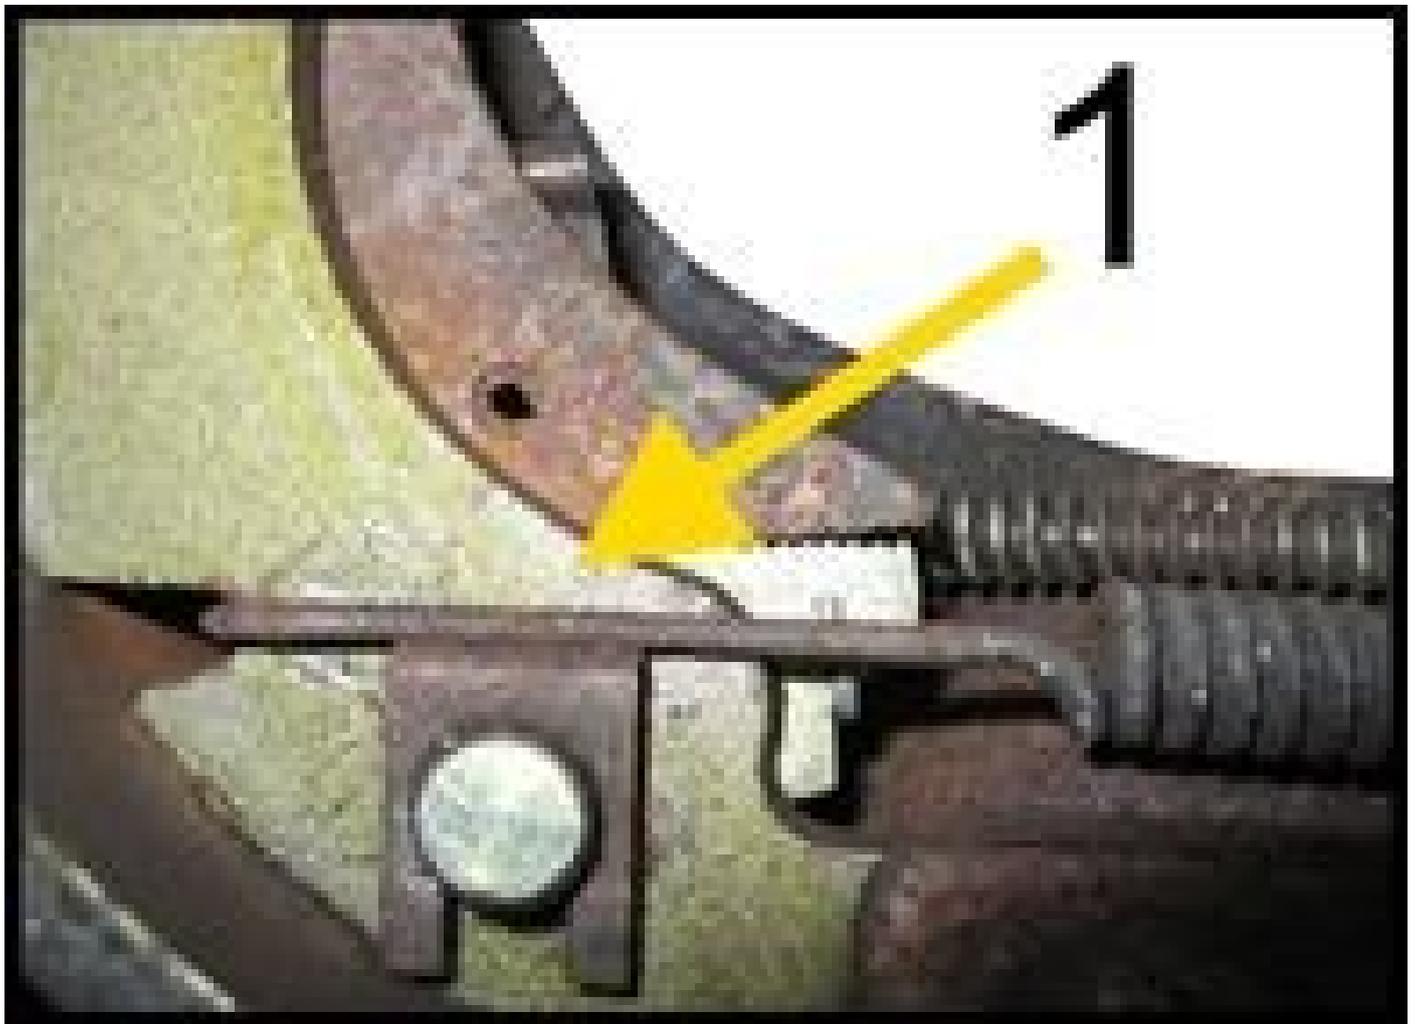
Wenn bei diesen Fahrzeugmodellen einer der oben genannten Fehler auftritt, dann kann die Ursache dafür eine senkrecht montierte Sicherungsspanne auf der Bremsbacke sein.(Abb.1)

Die untere Bremsbackenfeder drückt auf die Sicherungsspanne und beeinträchtigt somit die Bewegung des Nachstellelements. Ebenfalls kann es hier zum Durchrutschen im Nachstellvorgang und somit zur Beschädigung der Verzahnung kommen. In diesem Fall ist die Position der Sicherungsspanne zu korrigieren.

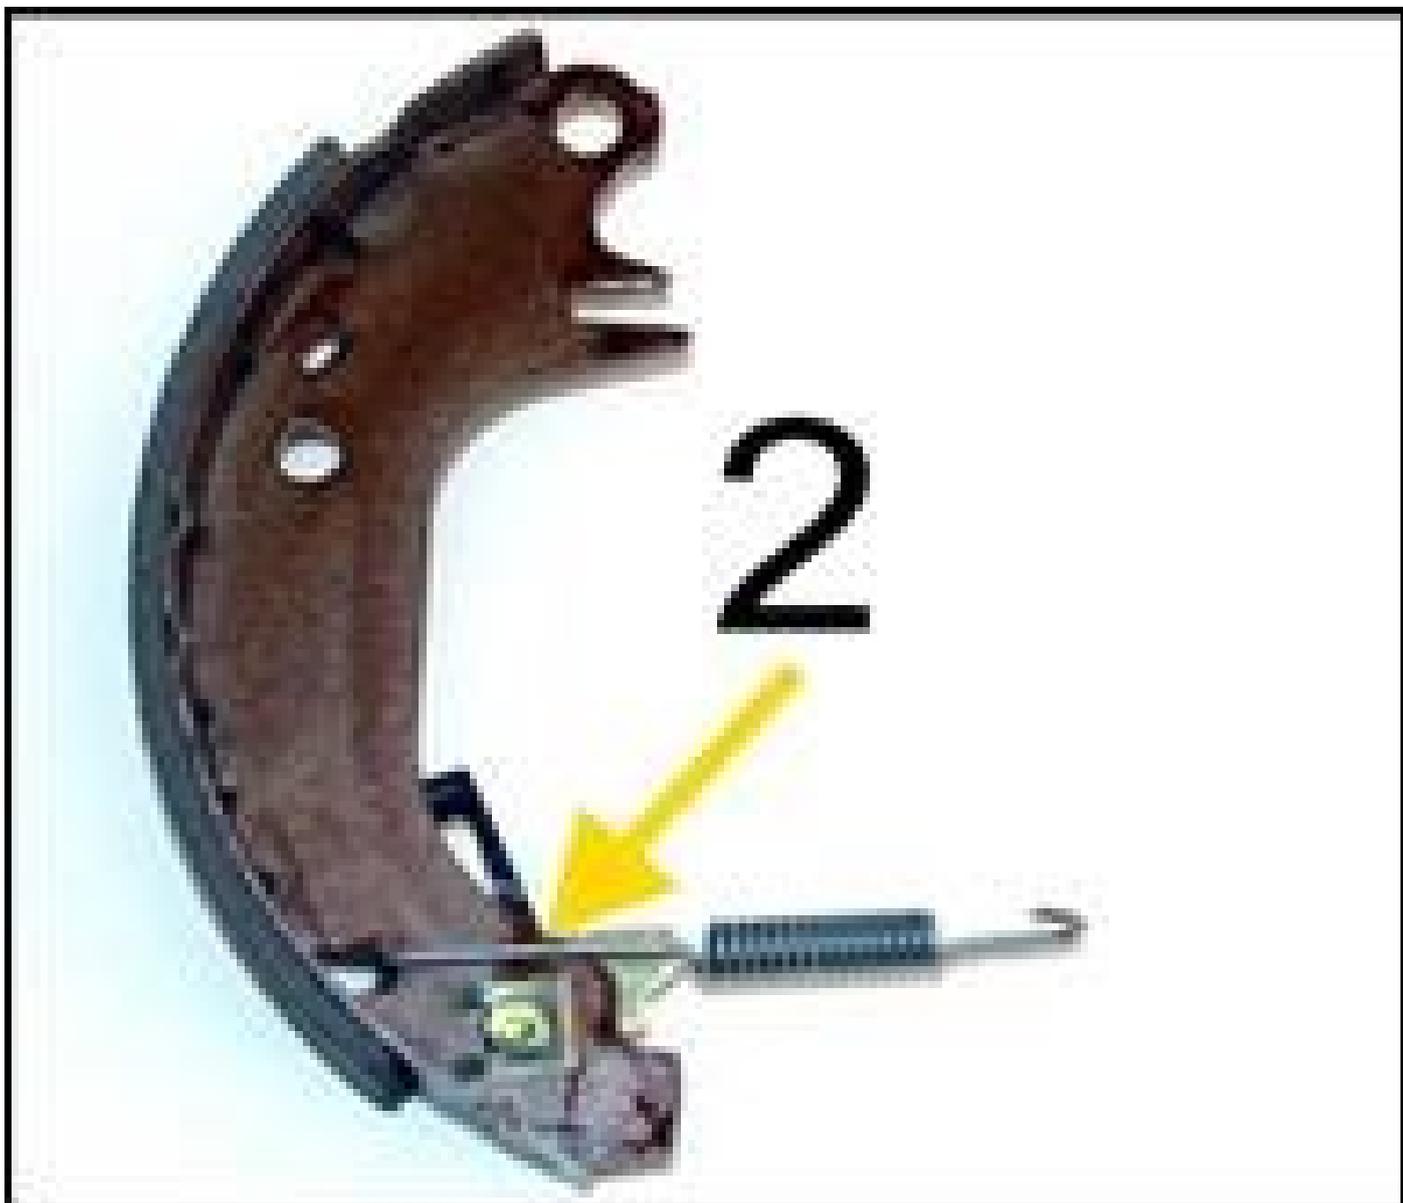
Durch die waagerechte Stellung der Sicherungsspanne (Abb.2) wird die Freigängigkeit der Bremsbackenfeder gewährleistet und damit auch die einwandfreie Funktion der Nachstelleinrichtung.
