Saab 9-3 - Kühlmittelverlust | HELLA

Saab

9-3

Kühlmittelverlust

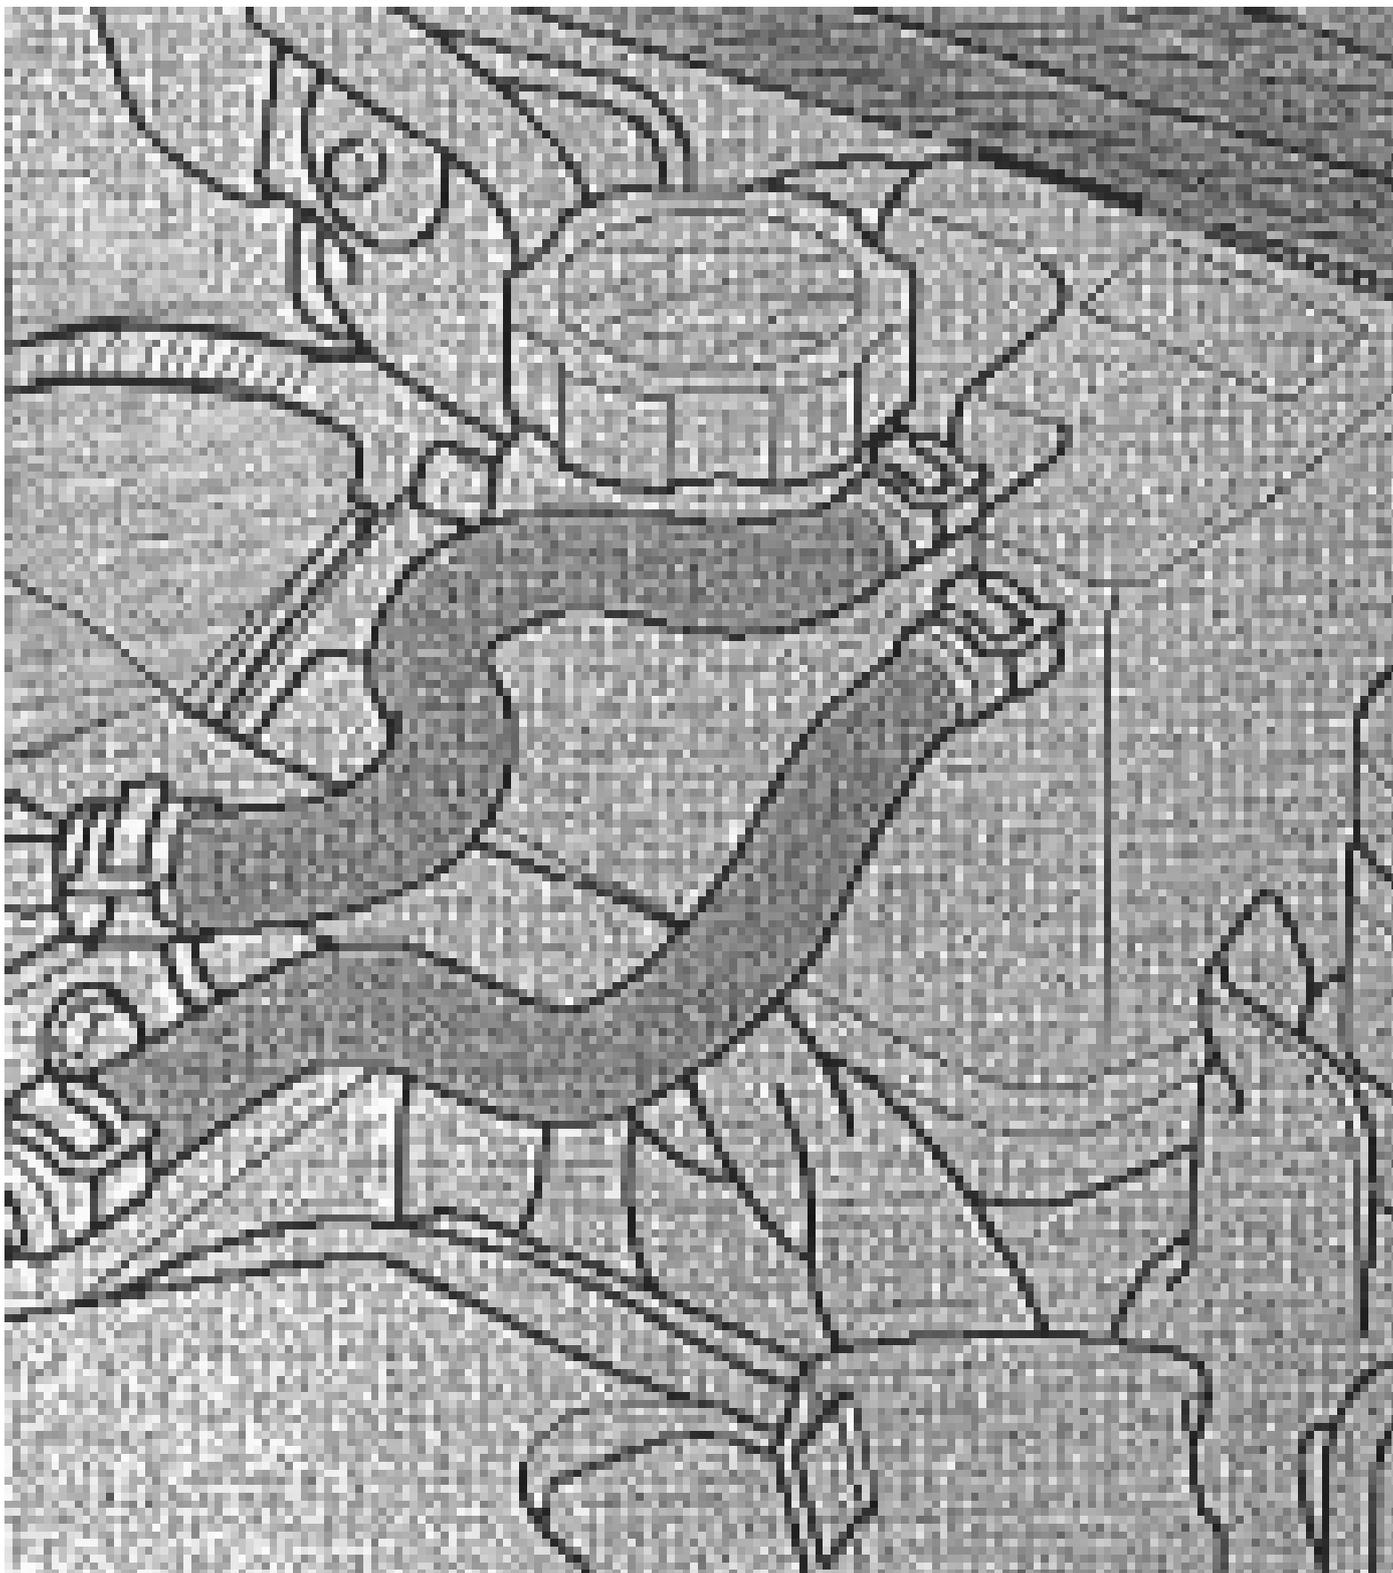
Abbildung 1.

Bei o.g. Fahrzeugen kann es zur Beanstandung hinsichtlich eines Kühlmittelverlustes kommen. Als Ursache dafür kommt ein Defekt am Kühlmittelausgleichbehälter bzw. beschädigte Motorkühlmittelschläuche am Kühlmittelausgleichbehälter in Betracht.

Die Anordnung dieser Bauteile (Abbildung 1.) liegt sehr nahe am Turbolader, wodurch eine Materialermüdung aufgrund von heißer Umgebungstemperatur beeinflusst werden kann.

(Alte Ausführung)

Um Abhilfe zu schaffen ist der Kühlmittelausgleichbehälter zu ersetzen und die Schläuche des Kühlmittelausgleichbehälters zu ersetzen/ neu zu verlegen.
