Saab 9-3 (YS3D) - Innenraumlüfter | HELLA

9-3 (YS3D)

Innenraumlüfter

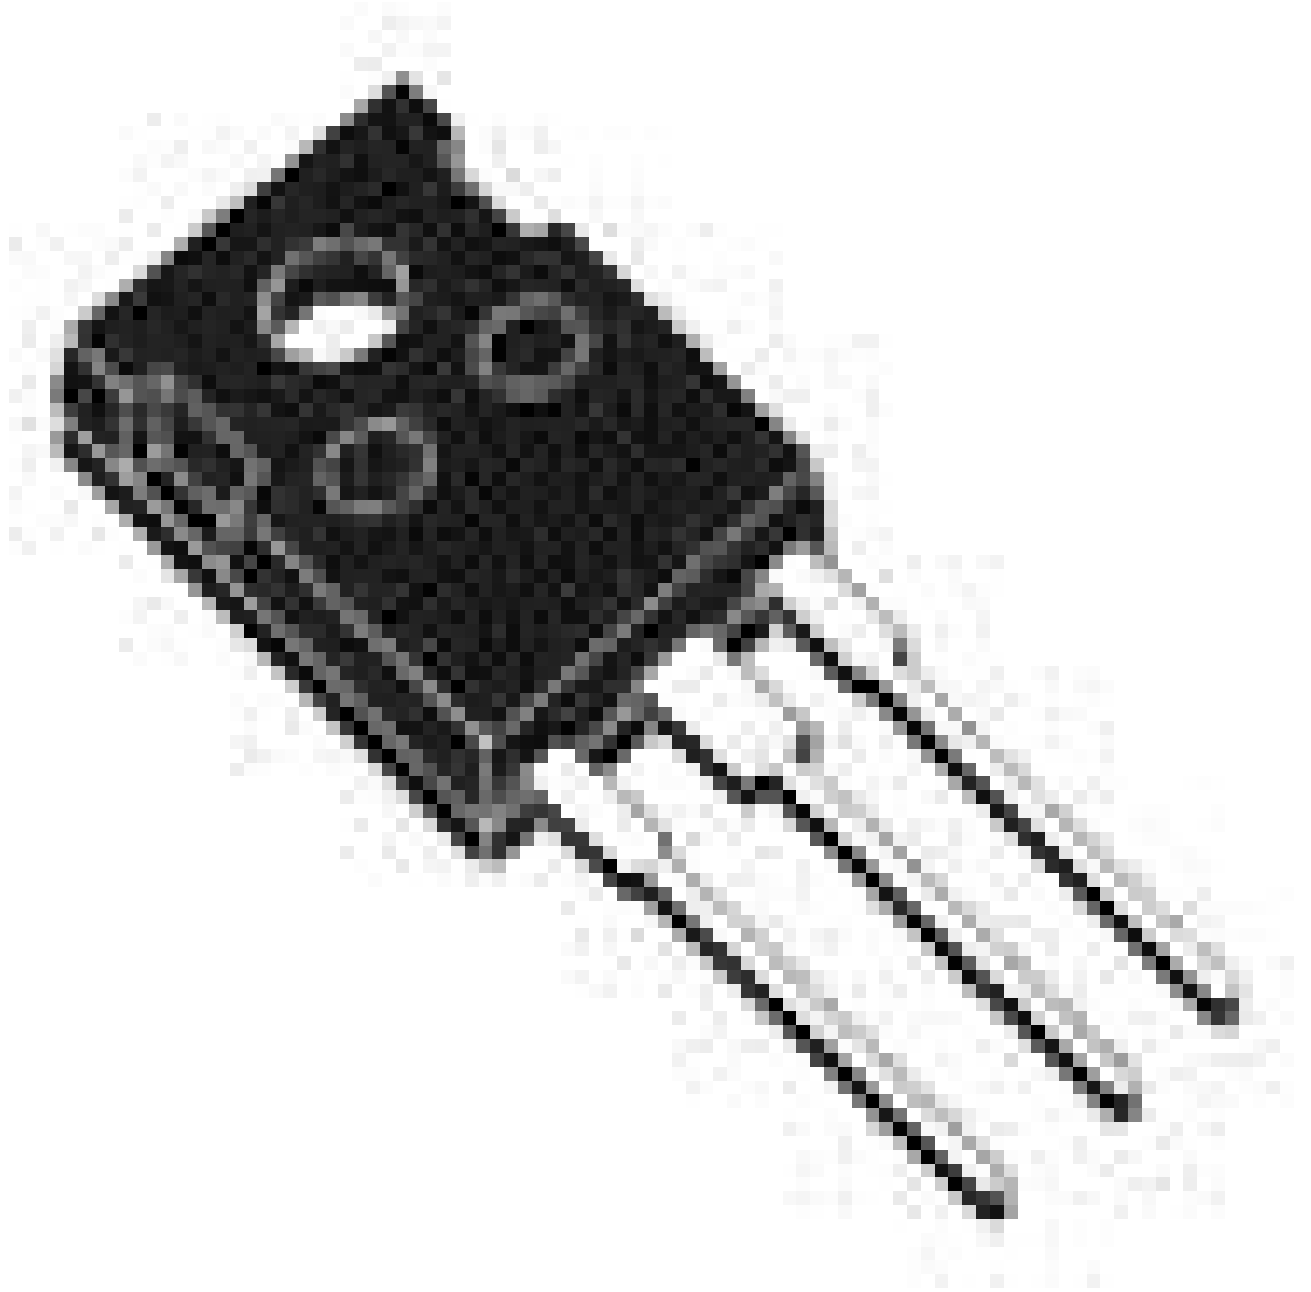
Sollte sich die Gebläsedrehzahl über die Bedieneinheit nicht mehr regeln lassen bzw. das Gebläse nur noch auf der höchsten Stufe laufen, liegt vermutlich ein Defekt des elektronischen Gebläsereglers vor. In den meisten Fällen ist der Transistor (MOSFET) auf der Platine ausgefallen.

Neben dem Austausch des Gebläsereglers besteht für den etwas geübten Elektroniker auch die Möglichkeit, den Regler durch Austauschen des Transistors instandzusetzen. Hierzu wird folgendes Zubehör/Ersatzteil benötigt:

-
- Transistor (Typ IRFP064N)
- LötKolben, ca. 30W
- Entlötsaugpumpe
- Lötzinn
- Wärmeleitpaste
- Schraubendreher, schmal
- Messer
- Isolierband, temperaturbeständig
