Skoda Fabia - Abgasrückführungskühler | HELLA

Skoda

Fabia

Abgasrückführungskühler

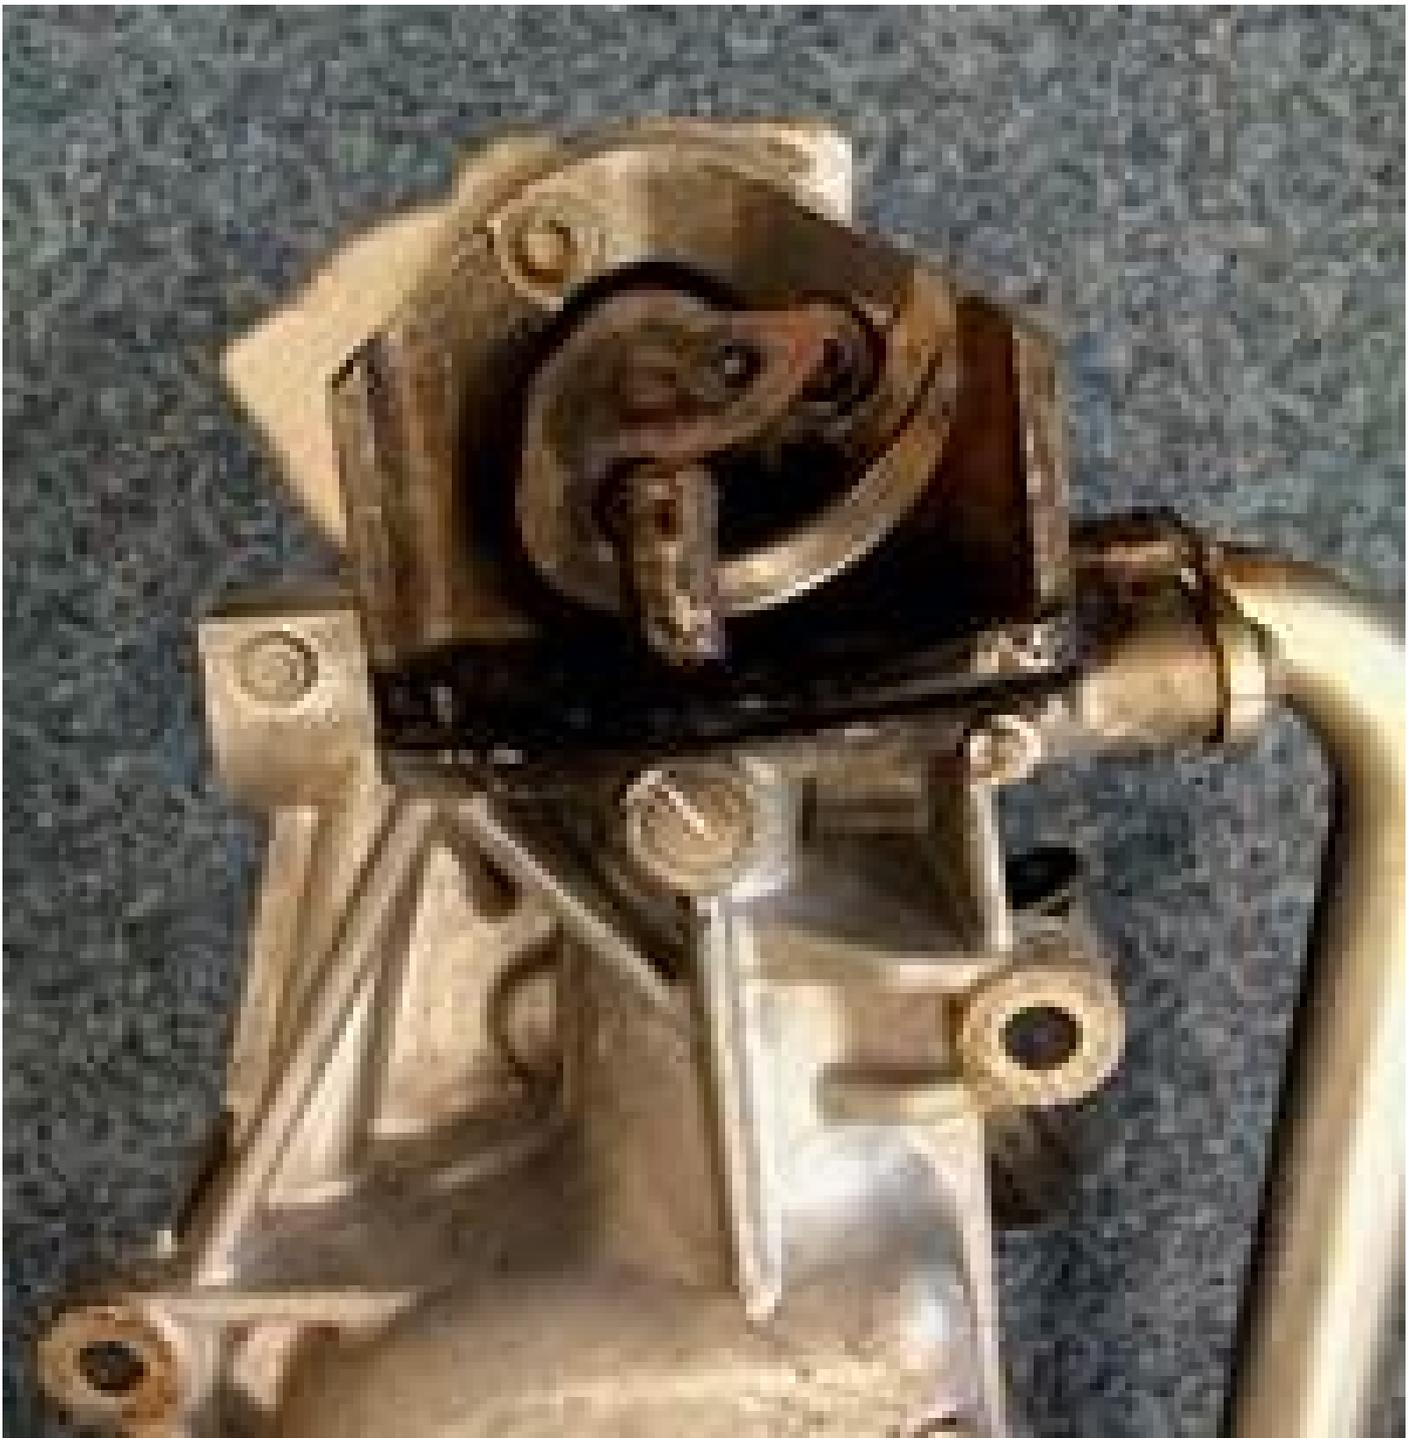
Bild 1

Die Einheit des Abgasrückführungskühlers (AGR-Kühler) verfügt über eine Unterdruckdose und einen elektrischen Stellmotor (Bild1). Die Überprüfung des AGR-Kühlers sollte nach folgende Kriterien erfolgen:

- Interne Verkokung
- Funktion Unterdruckdose
- Funktion und Ansteuerung elektrischer Stellmotor
- Externe und interne Undichtigkeiten

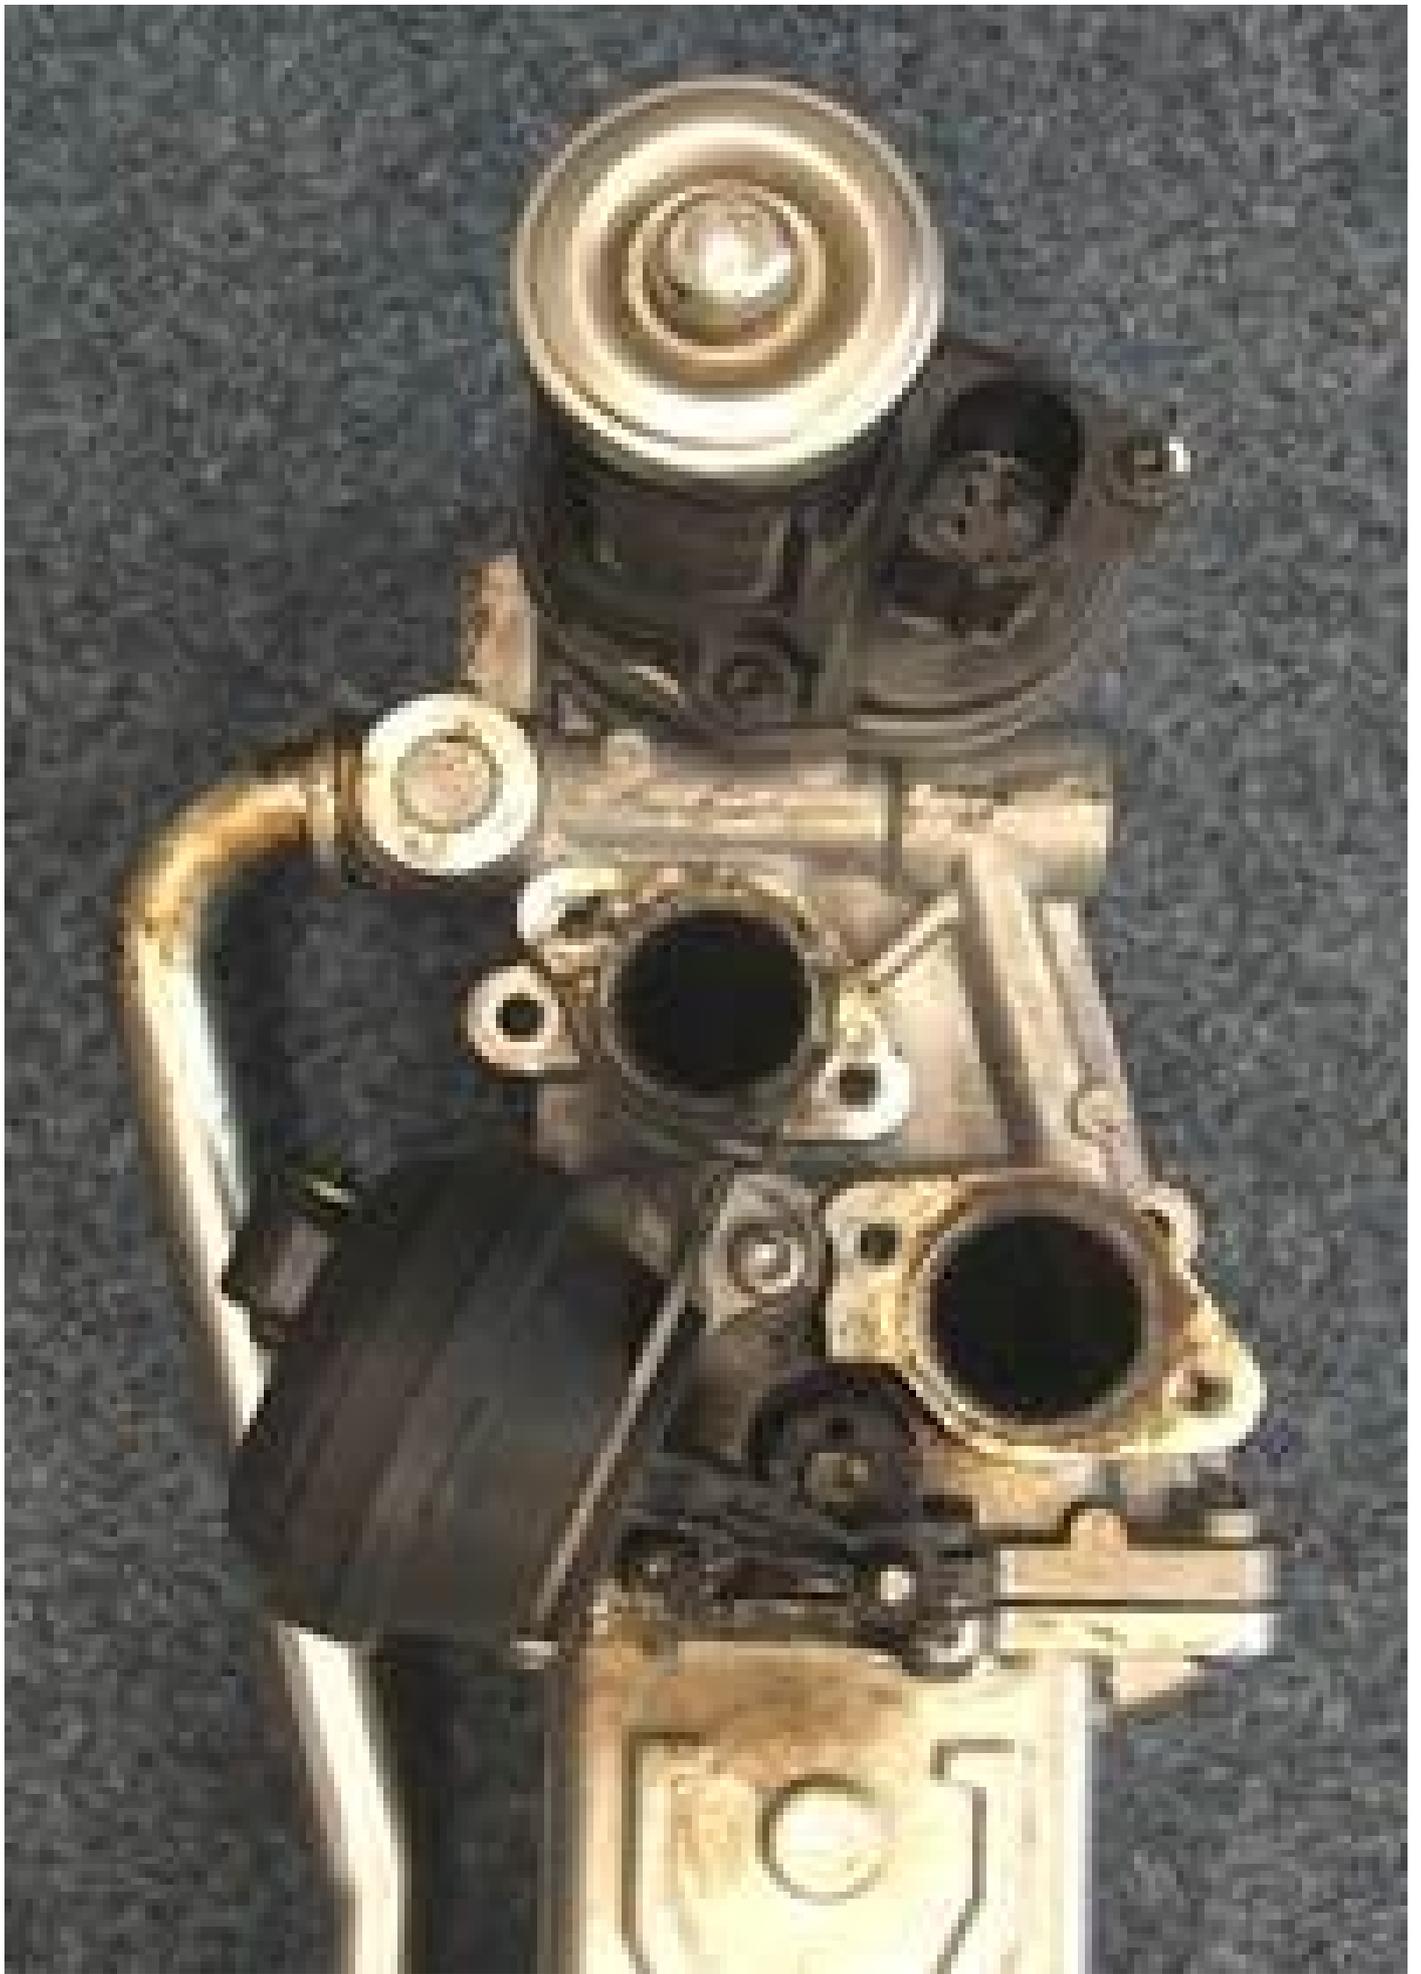
Bild 2

Darüber hinaus sollte die Mechanik des Stellmotors (Bild 2) und der Unterdruckdose hinsichtlich Leichtgängigkeit geprüft werden. Oftmals ist diese schwergängig, klemmt und führt zu Fehlern.
