VW T6 - Unrunder Motorlauf

Datenblatt

Motorlauf unrund: Motorkontrollleuchte oder Vorglühkontrolllampe leuchtet

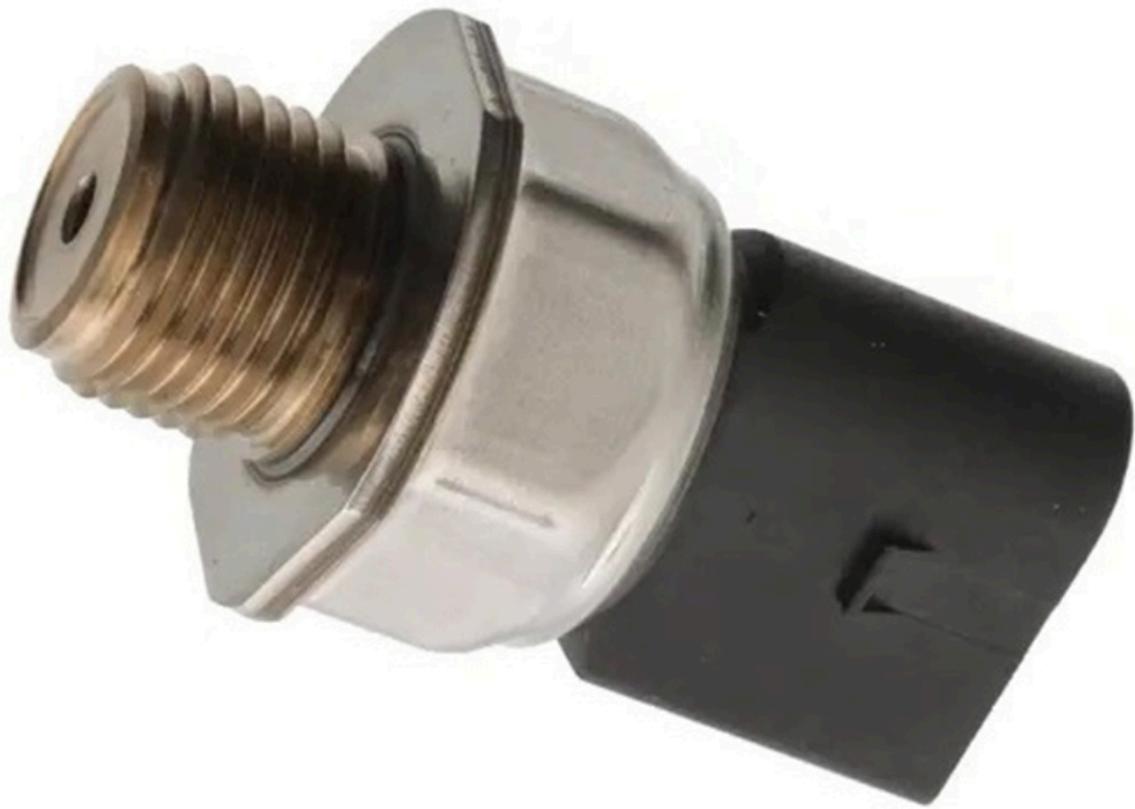
Wird hierbei kein Fehler festgestellt, kommt als Ursache der Drucksensor der Kraftstoffverteilerleiste in Betracht (Bild).

Nach dem Erneuern des Sensors sollte der Fehlerspeicher gelöscht und eine Probefahrt durchgeführt werden.
