Ultraschall Öl niveausensor | HELLA

Allgemeines

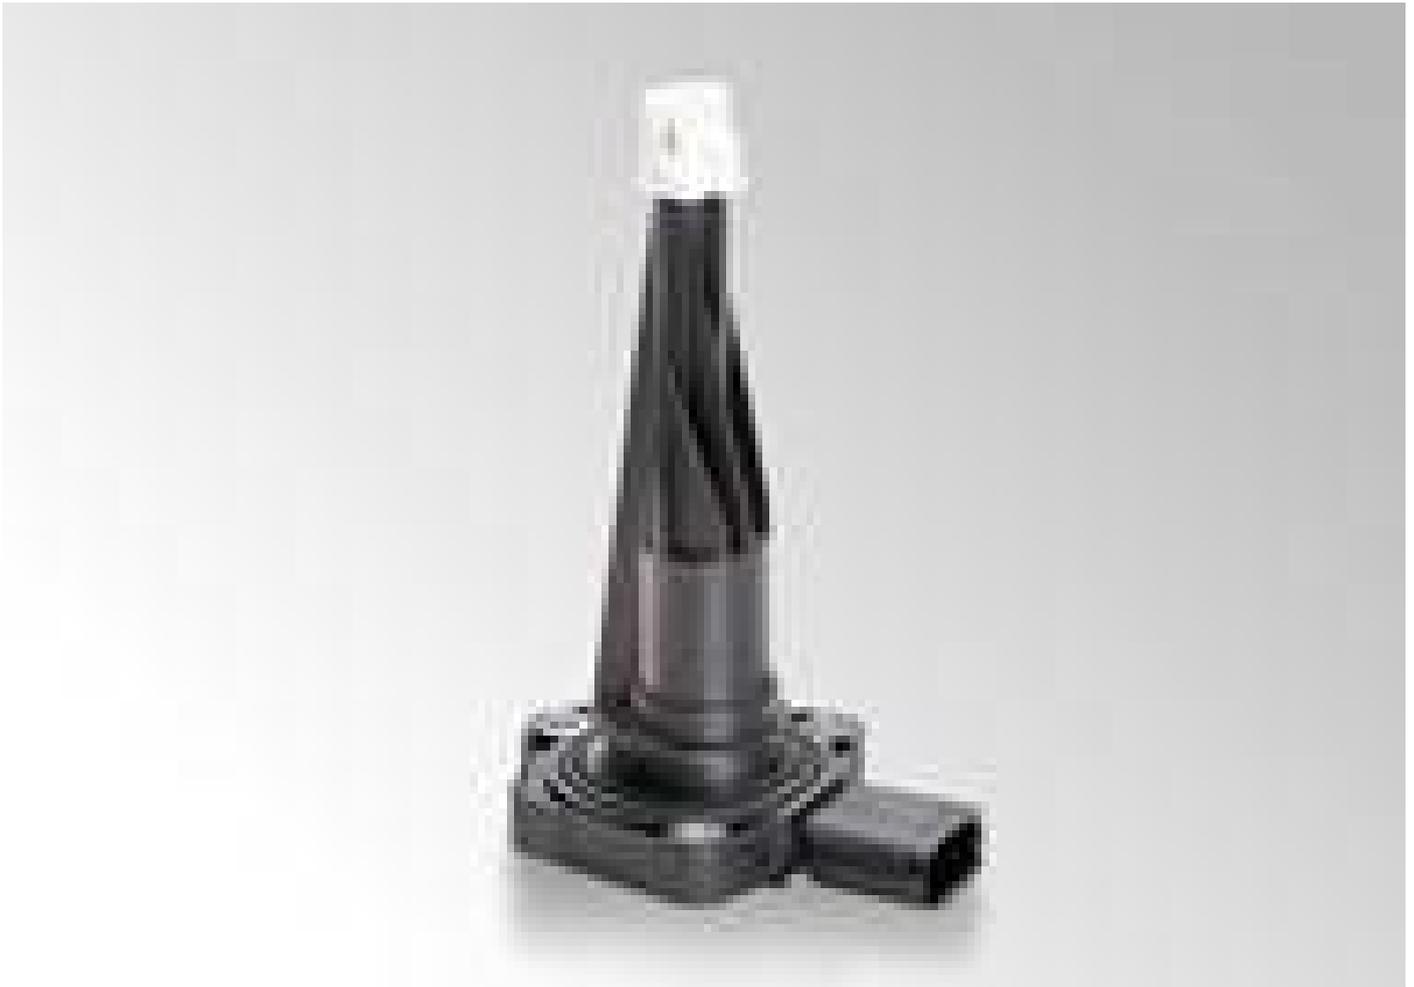
Dieser Sensor hat die Aufgabe durch kontinuierliche Messung des Motorölniveaus im statischen und dynamischen Bereich, den Ölstand zu überwachen. Der Sensor ist für den vertikalen Einbau von unten in den Boden der Ölwanne konzipiert. Innerhalb des Gehäuses befinden sich Füllstandssensor, Temperatursensor und Sensorelektronik.

Die Sensorarchitektur des Ölpegelsensors PULS (Packed Ultrasonic Level Sensor) besteht aus einem einzigen Multi-Chip-Modul, auf dem der Ultraschall- und Temperatursensor sowie ein ASIC (Application Specific Integrated Circuit) integriert sind. Diese Kompaktheit verschafft, im Vergleich zu Sensoren die mit einer Vielzahl an elektronischen Bauteilen bestückt sind, eine höhere Stoß- und Vibrationsfestigkeit. Der im Multi-Chip-Modul integrierte Ultraschallsensor sendet ein Signal aus, das von der Grenzfläche Öl zu Luft des Motoröls reflektiert wird. Die Laufzeit des Signals wird gemessen und in Abhängigkeit der Schallgeschwindigkeit im Mediums wird die Höhe berechnet. Der über dem Multi-Chip-Modul angebrachte Dämpfungsbecher dient der Beruhigung des Mediums (insbesondere) im dynamischen Messbereich. Der Dämpfungsbecher besitzt am Fuße und an der Spitze Öffnungen, die einen permanenten Öldurchfluss ermöglichen.

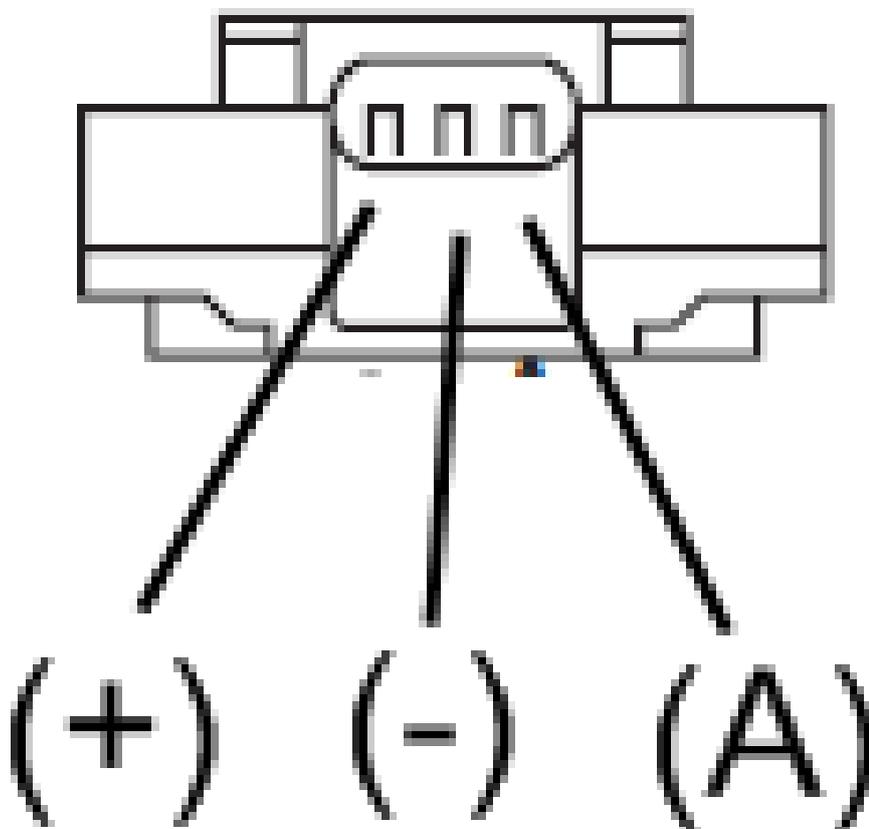
Mit dem Oszilloskop kann an der Signalleitung (A) das Signal abgegriffen und dargestellt werden. Achtung: Mit dieser Messung kann nur festgestellt werden, ob ein Signal an das Steuergerät übertragen wird. Es ist nicht möglich, anhand des dargestellten Signals, eine Aussage über die korrekte Funktion des Sensors zu treffen.
