## **Audi A6 (4B)** **Audi A4 (8E)**

### **Kølerventilatorer fortsætter, når tændingen slås fra, bilens batteri er afladet.**

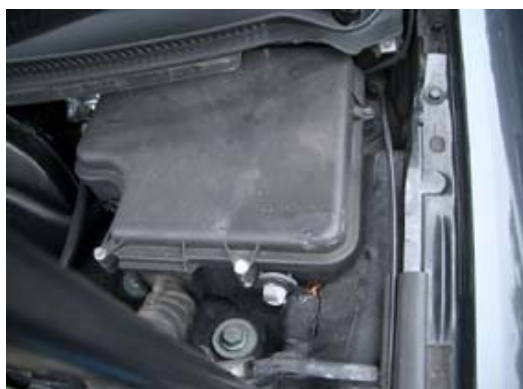
Strømforsyningsrelæet sidder i sikringsboksen i vandkassen.

Sikringsbox i vandkassen  
(Audi A6)

Som følge af det styrede kølerventilatorefterløb må ventilatorerne højst fortsætte i 12 minutter, efter at tændingen er slået fra. Stopper ventilatorerne ikke, skal strømforsyningsrelæets funktion kontrolleres, og relæet om nødvendigt skiftes ud. Desuden skal tilledningen til klemme 87 på motorstyringsrelæet i sikringsboksen kontrolleres for beskadigelser.

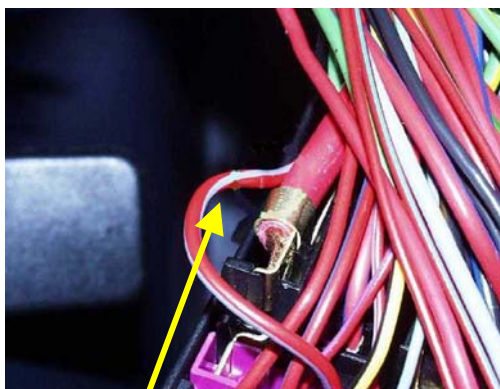
Tilledning til klemme 87  
(beskadiget sted)
