Fiat Ducato 3 Type 250 Modelår: 2006 – 2011 Alle modeller med skydedør

Fejlfunktion i centrallåsen

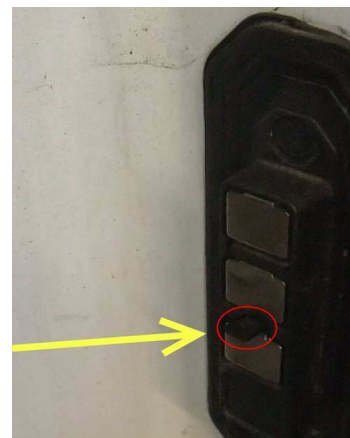
Hvis der i disse biler klages over en fejlfunktion i centrallåsen, så kan det hænge sammen med en fejlagtig placering eller fastklemning af stoppestiften i skydedørskontaktpladen i C-stolpen. (se billedet).

Den ovennævnte mangel kan forårsage yderligere reklamationer.

- Kabinelampen er konstant tændt.
- Døråbnings-advarselslampen i instrumentbordet lyser.

1. Afmonter skydedørskontaktpladen.
2. Kontaktstift til skydedørens låseregistrering kontrolleres og gøres om nødvendigt funktionel igen. Anslagsstiften bør være fri igen efter flere ganges betjening og rage helt ud af pladen.
3. Monter skydedørskontaktpladen.
4. Kontroller derefter modkontakten i skydedøren for elektrisk gennemgang og mekanisk funktion. Rens i givet fald kontaktfladerne.
5. Luk skydedøren og kontroller centrallåsens funktion.
