Fiat Idea Fra stel-nr. 122376 til 129997 Lancia Musa Fra stel-nr. 1050002-1057835 Alle modeller med manuel temperaturregulering

Sporadisk lysen af advarselsblinket

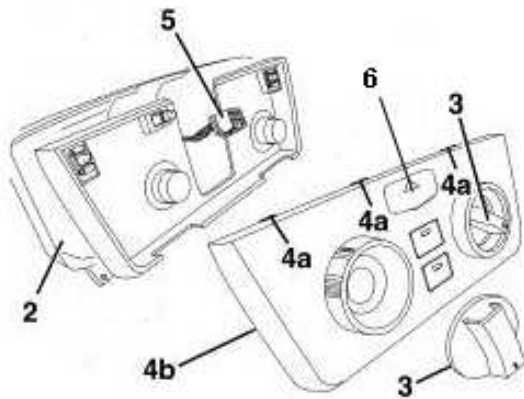
Hvis den ovennævnte fejl påpeges af kunden, kan kontakten for advarselsblinket være årsagen. På grund af en intern fejl i kontakten bliver advarselsblinkene aktiveret uden at denne kontakt benyttes. I dette tilfælde skal kontakten for advarselsblinkene udskiftes.

1. Træk drejekontakten (3) fortil ud af betjeningsdelen (4b).
2. Holdetapperne (4a) trykkes nedad og betjeningsdelen (4b) trækkes af holderen (2).
3. Træk stikforbindelsen (5) af betjeningsdelen.
4. Afmonter advarselsblikeren (6) og udskift den.
5. Monter alle afmonterede dele i omvendt rækkefølge.
6. Kontroller systemet for fejlfri funktion.
