Mercedes W124

Radioen fungerer ikke

Bulletin

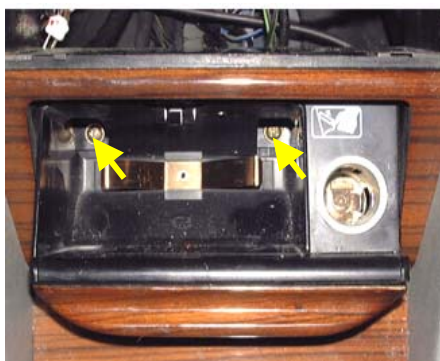
Fig. 1

- Tag askebægerindsatsen ud.
- Løsn askebægerholderen ved at fjerne de to skruer (fig. 1).
- Tag pyntelisten af.
- Afmonter askebægerholderen samt cigarettænderen.
- Kontroller ledningstilslutningen på cigarettænderen og reparer den om nødvendigt (fig. 2).
- Kontroller radioens funktion.

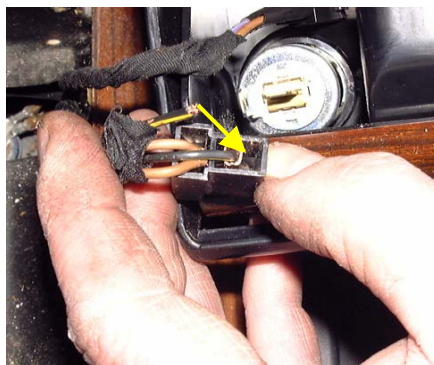
Fig. 2

Da radioens strømforsyning (tilsluttet plus = kl. 15) udtages separat fra cigarettænderen, og denne tilslutning også kan blive afbrudt (fig. 2), er det ikke tilstrækkeligt alene med en visuel kontrol / funktionskontrol af sikringen og cigaret-tænderen for at finde fejlen.
