## Opel Sintra Fra produktionsår 1997

### Viskerarm visker hen over A-stolpen.

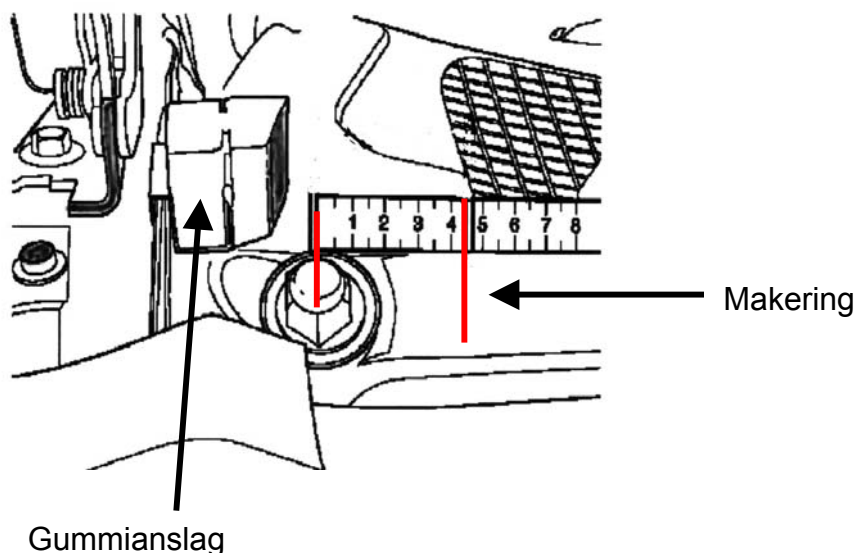
- Lav en markering med tape eller en tuschstreg, der kan vaskes af, på viskerarmen 4,5 cm fra højre viskerarms omdrejningspunkt (se billedet).
- Slå tændingen til, og tænd for viskerne. Slå tændingen fra, når viskerarmen er i lodret position.
- Monter gummienslaget midt for markeringen på viskerarmen (se billedet).

Hvis der ved disse biler reklameres over, at højre viskerarm visker hen over A-stolpen ved høj hastighed, er en mulig årsag et manglende gummienslag. Fejlen afhjælpes ved at montere et nyt gummienslag. Dette gør du på følgende måde:

Desuden skal det kontrolleres, at fastgørelsesskruen sidder fast.
