Saab 9-3 Cabriolet Produktionsår 1998-2001

Elektrisk kaleche standser under åbning/lukning.

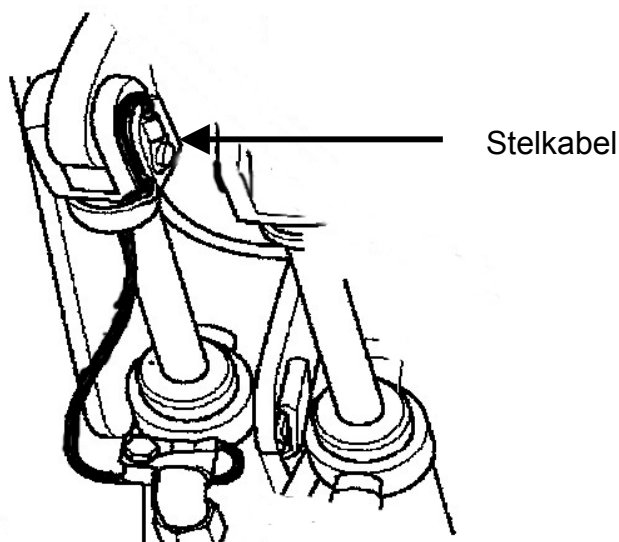
Hvis der på disse biler reklameres over, at den elektriske kaleche standser under åbning/lukning, er en mulig årsag en dårlig stelforbindelse. Her drejer det sig om stelforbindelserne på hydraulikcylindrene. I dette tilfælde er fejlkoderne B2015 og B2016 gemt i fejlhukommelsen.

Du afhjælper fejlen ved at kontrollere stelforbindelsen på højre og venstre hydraulikcylinder og om nødvendigt reparere den. Saab kan levere et reparations sæt til reparation af stelkablet.

Den bageste del af kalechen skal løftes, for at du kan komme ind til hydraulikcylinderen. Efter reparation af stelforbindelserne skal fejlhukommelsen slettes.
