## VW Golf III Alle modeller

### Motoren starter ikke, kontrollamperne slukker under start, S-kontakt fungerer ikke.

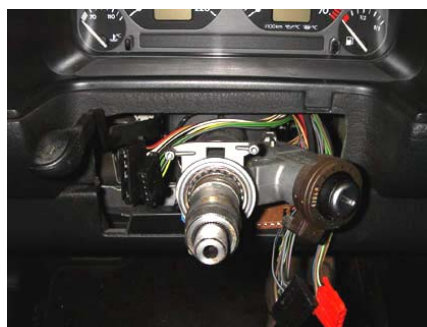
Tændingskontakt

Hvis der på disse biler reklameres over de ovennævnte fejl, kan en mulig årsag være en defekt tændingskontakt (se billedet) bag tændingslåsen. På grund af en kontaktfejl i tændingskontakten sker det under starten, at kontakten afbrydes mellem tilslutningsklemmerne. Også S-kontakten (radioen tændes, når tændingsnøglen sættes i tændingslåsen) er berørt af denne kontaktfejl. Fejlen afhjælpes ved at udskifte tændingskontakten. Dette gør du på følgende måde:

- Afbryd batteriet (OBS! Noter radiokoden).
- Afmonter airbaggen (hvis en sådan er monteret) og rattet.
- Afmonter blink- og viskerkontakterne.
- Træk muffen af med en aftrækker.
- Udbor ratlåsens knækbolt og træk ratlåsen af ratstammen.
- Afmonter tændingskontakten på bagsiden af tændingslåsen (fastgjort med en skrue) og monter en ny kontakt.
- Monter komponenterne igen i omvendt rækkefølge.
- Tilslut batteriet, indtast radiokoden og kontroller, at alle systemer fungerer.
