Alfa Romeo 156

ABS-svigt - indtrængning af vand i sensor

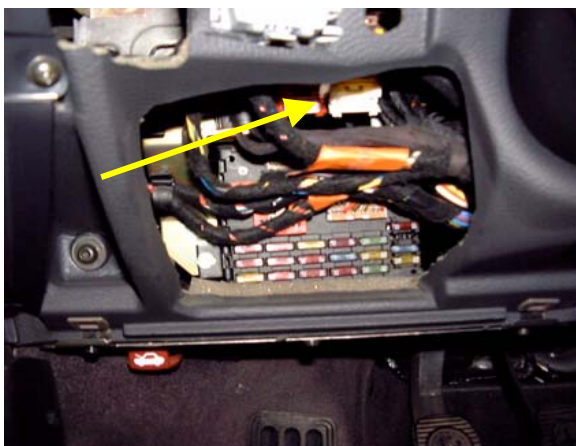
Fig. 1: ABS-sikring:
Under instrumentbrættet,
til venstre for ratsøjlen (LHD)

Hvis ABS-systemet svigter i ovennævnte køretøj, midlertidigt eller permanent, skal alle stikforbindelser i ABS-sensorer og ledningsnettet undersøges for indtrængende fugt og iltning. Ofte kan problemet løses ved at rengøre forbindelseselementerne. Men naturligvis bør også alle sikringer, som er tilknyttet ABS-systemet (fig. 1+2), kontrol-leres.

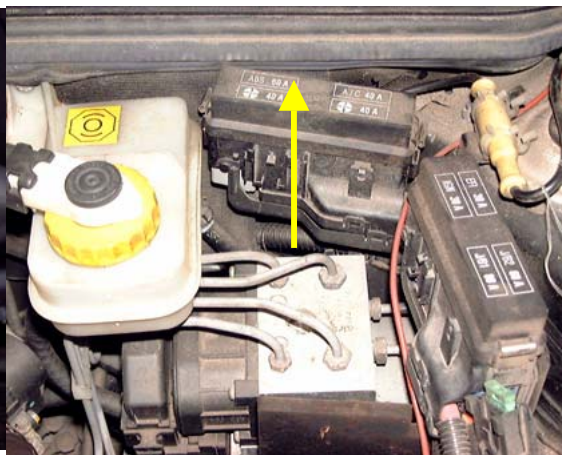
Fig. 2: ABS-hovedsikring:
Ved siden af
beholderen til bremsevæske (LHD)
