Alfa Romeo 147 – alle modeller med sideairbag

Airbaglampen lyser

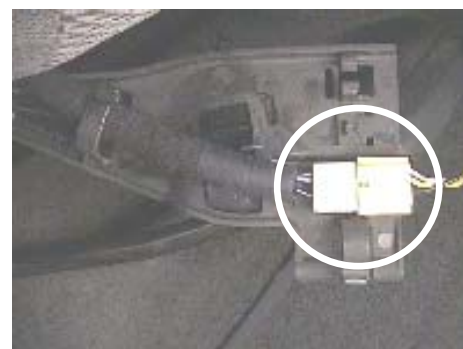
Hvis der klages over ovenstående problem, kan årsagen måske findes i stikket fra airbag-kabelbundet, jf. billedet. Ved justering af sædeposition belastes stikforbindelsen. Dårlig kabelføring og mangelfuld fastgørelse af kabelbundet gør, at stikforbindelsen går løs, og den elektriske forbindelse afbrydes.
