Audi, A3, A4, A6, A8

Airbaglampe lyser

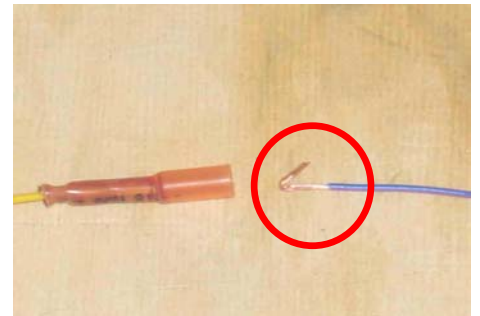
- Kobl batteriet af.
- Træk stikket ud af alle kabler.
- 0,35 mm²-kablerne afisoleres ca. 12-14 mm, og 0,5 mm²-kablerne afisoleres ca. 6-7 mm. Bøj ledningsenderne på 0,35 mm²-kablerne halvt om (se fig.)
- Før ledningsenderne ind i Durasealen og pres sammen i begge sider med en tang. Undgå at presse isoleringen på ledningsenderne!
- Inden Durasealen krympes ind, skal der foretages en trækprøvning for at se, om kablerne sidder ordentligt fast.
- Brug en varmlufttørrer og lad Durasealen krympe ind, indtil klæbemidlet trænger ud i enderne.
- Kobl batteriet på og slet fejllageret.
