Citroen C4 Picasso og Grand Picasso Fra fremstillingsår 2006 Alle modeller med sekventielt gear

Udeblivende motorstart

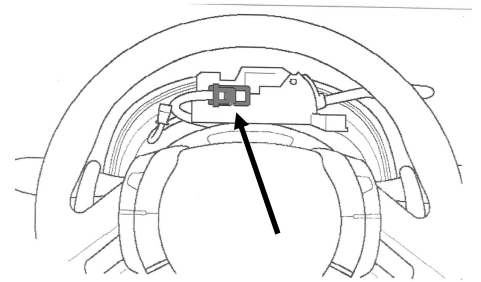
Fig. 1

Hvis den ovennævnte fejl påpeges af kunden, kan en beskadiget stikforbindelse være årsagen. På grund af den dårlige kontgakt viser displayet i cockpittet køretrin "A1", selvom gearstangen er i neutralstilling. Derfor kan motoren ikke startes. Desuden kan der være angivet fejlkoder til gearskiftet. I dette tilfælde skal det sikres at forbindelsen mellem køretrinskontakten og multistikket er korrekt, se fig. 1 og 2. Hvis stikforbindelsen er løs, skal den fastgøres.
