Citroen C5, 2,2D HDI Motorkode DW12B Modelår fra 01.04.2006 til 20/06/2006

Ujævn motorgang

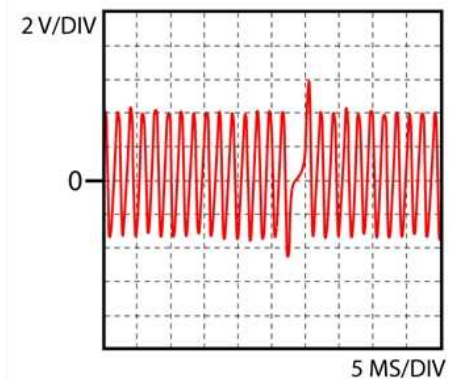
Fig. 1

I dette tilfælde skal krumtapakselsensoren kontrolleres. Normalt er det muligt at vise sensorens signal via menuen "Måleværdier/ Parametre". Signalet kan også vises med et oscilloskop, se billedet 1. Billedet viser et godt signal.
