## Ford Scorpio - fra produktionsår 03.1995 - alle benzinmotorer

### Brændstofvisning defekt

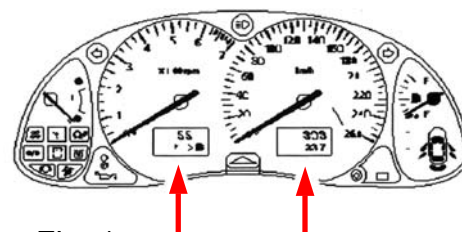
Fig. 1

- Lad positionslyset være tændt i mindst 30 minutter, så printkortet opvarmes.
- Aktivér kombiinstrumentets selvtest.
  - o Slå tændingen til.
  - o Tryk på triptællerens nulstillingsknap i mindst 6 sekunder.
  - o Når alle symboler kan ses i omdrejnings-tællerens og speedometerets display, er selvtesten aktiveret (se fig.1).
- Slå tændingen fra og til igen og hold øje med tankvisningen.
  - o Hvis viserens udslag er så stort, at den berører huset (se fig. 2), er printkortet knækket, og kombiinstrumentet skal udskiftes.
  - o Hvis viseren hurtigt bevæger sig til "Fuld" og derefter til "Tom" og så vender tilbage til det aktuelle brændstofniveau, er printkortet i orden.

Hvis der reklameres over ovennævnte fejl, kan årsagen være, at kombiinstrumentets printkort er knækket. Fejlen ses ved, at viserens udslag bliver så stort, at den berører plasthuset. Følgende kontroltrin bør dog udføres før udskiftning af kombiinstrumentet:
