KIA Cee'd Konstruktionsår fra 2006 til 2012 Alle modeller med variabel ventilstyring

Motoren har ingen ydelse

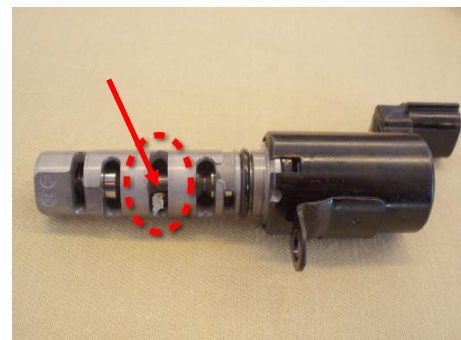
1. Slå tændingen til.
2. Træk stikket af aktuatoren.
3. Mål modstanden mellem de to kontaktpins. Ved 20° C skal følgende værdier kunne måles.
 - Siemens aktuator 6,8 – 8,0 Ohm
 - Denso aktuator 6,9 – 7,9 Ohm
 - Delphi aktuator 6,7 – 7,7 Ohm
4. Hvis måleværdierne ikke er ok skal aktuatoren udskiftes. Er værdierne ok, afmonteres knastakselaktuatoren, og der kontrolleres for mekaniske beskadigelser. Under visse omstændigheder kan der være metalslid i aktuatoren og som gør, at en justering ikke mere er mulig (se fig.). Udblæs i så fald aktuatoren med f.eks. trykluft.
