## **Mercedes-Benz C-klasse (W203) Alle modeller**

### **Fugt i sikrings-modulboks i Motorrummet**

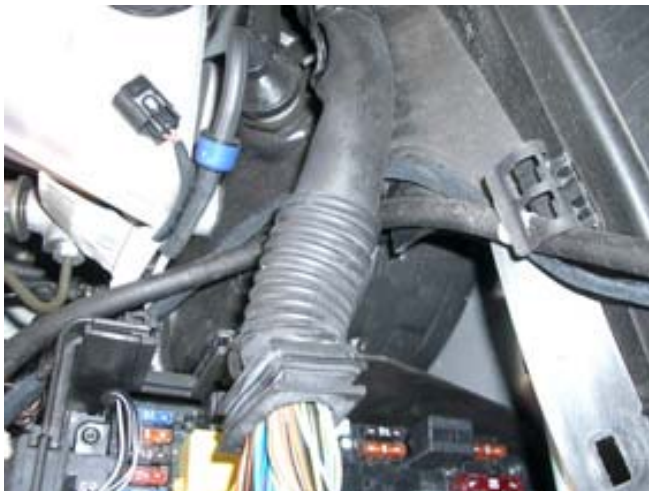
Hvis der er trængt fugt ind i sikrings-modulboksen i motorrummet, kan problemet skyldes en utæthed i kabelgennemføringerne. Fejlen kommer delvist til udtryk ved, at bilens udvendige lys eller bremselyset begynder at lyse af sig selv.

- Tag dækslet af sikrings-modulboksen.
- Træk ledningsnettet ud af føringerne på sikrings-modulboksen (fig.).
- Fjern fugt og tør alle stik, kabler, sikringer og relæer.
- Foretag tætning af kabelgennemføringen med isolérbånd.
- Sæt ledningsnettet ind i føringerne igen. Sørg for at det sidder rigtigt.
- Sæt dækslet på igen.
