## Opel Agila - årgang 2001-2003 med motorerne Z10XE | Z12XE

### Ingen motorydelse og dårlig motorgang

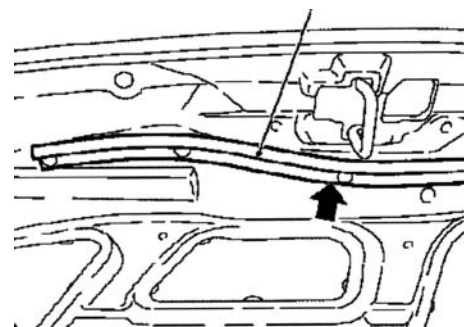
Fig. 1

Årsagen kan være en defekt luftmassesensor. Desuden lagres fejlkoden P0170 (fejl blandingsmiddel). Vandtåge suges ind via indsugningssystemet og ødelægger herved membranen på luftmassesensoren. I givet fald skal luftmassesensoren skiftes ud, og der skal indbygges en ekstra tætning under motorhjelmen.

- Sæt en ny luftmassesensor i
- Løsn tætningen fra motorhjelmen hen til den 3. clips og kap over (se fig. 1).
- Fastgør den nye tætning til motorhjelmen med de to clips (se fig. 2). Sørg for at tætningens klæbeflade presses jævnt ind på hjelmen.
- Slet fejllageret
