Opel Astra-F / G, Vectra B, Calibra, Omega B med motor: C18XE, C18XEL, X20XEV

Motorkontrollampe lyser og fejlkode P0340 i styreenhed

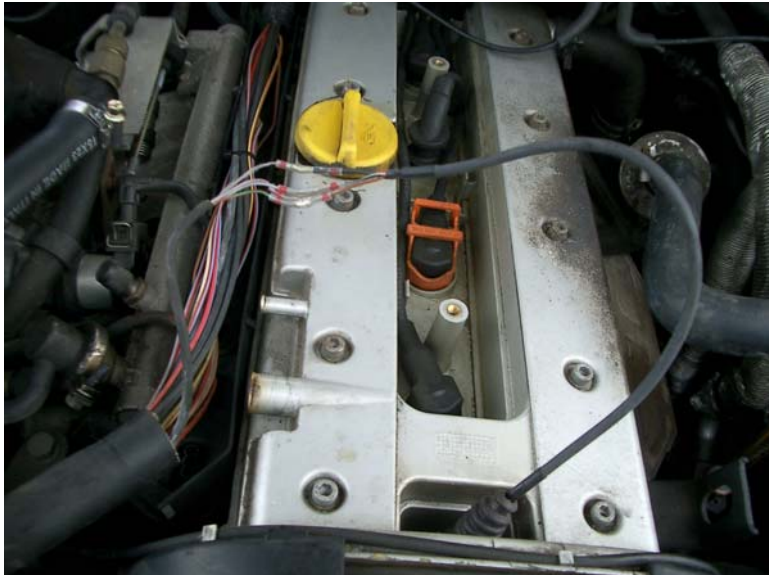
Hvis motorkontrollampen lyser, og fejlkoden P0340 (knastaksel-positionsføler ledningsgruppe) er registreret i styreenheden, kan årsagen være en dårlig forbindelse mellem knastføler og tilslutningsstik. Fejlen afhjælpes ved at skifte knastføleren og tilslutningsstikket ud.

Hellas varenummer for reparationssæt (sensor og stik) er:
6PU 009 121-311.
