## **Skoda Octavia Alle modeller med 2.0 TDI motor Motorkode BMN**

### **Fra produktionsår 04.2006**

**Køretøjet starter ikke**

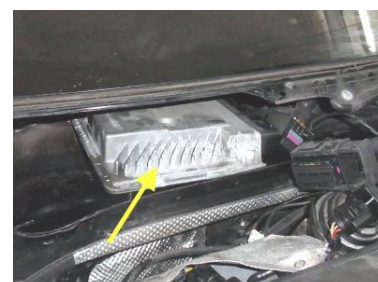
Fig. 1

Hvis denne mangel konstateres i sammenhæng med de ovenfor angive fejlkoder, kan fejlårsagen være en kortslutning på en injektor (fig. 1).

Efter udskiftning af den defekte injektor skal sluttrinnenens funktion i styreenheden (fig. 2) kontrolleres og injektorens ledningsnet (fig. 3) kontrolleres for eventuelle revner og kontaktbeskadigelser. For at undgå yderligere skader er det i forbindelse med en defekt på en injektor hensigtsmæssigt at kontrollere alle andre injektorer med samme identifikationsnummer og om nødvendigt skifte dem ud, da det må forventes, at disse kan være de næste, der svigter. Vær i denne sammenhæng opmærksom på afmonterings-/monteringsanvisningerne fra køretøjsproducenten.
