VW TDI-motorer, 66 / 81 kW

Nålebevægelsesgiver

Bulletin

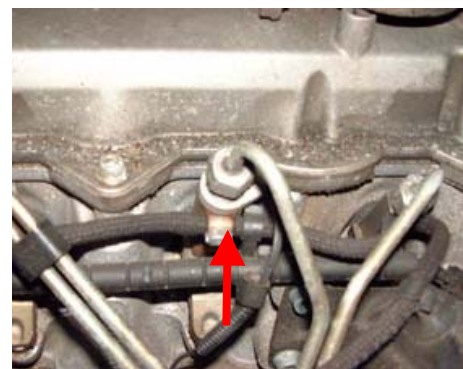
Hvis der for disse TDI-motorers vedkommende reklameres over periodiske udsættelser i lighed med en benzinmotors tændingssvigt eller pludseligt effekttab i det øverste omdrejningstalsområde eller ved høje hastigheder, kan årsagen være en defekt nålebevægelsesgiver.

For at opnå en sikker fejldiagnose skal fejlhukommelsen så udlæses med et egnet testapparat. Der kan i denne forbindelse være gemt flere fejl. Er der ikke gemt nogen fejl, kan problemet ofte identificeres ved at man ved mere end 4000 o/min. banker let med en skruenøgle mod indsprøjtningdysen med nålebevægelsesgiveren (3. cyl.). Derved skulle udsættelserne vise sig.

Ved en måling af modstanden foretaget med et multimeter, skal den aflæste, faktiske værdi ligge inden for de foreskrevne værdier 80 – 120 ohm.

Nålebevægelsesgiveren udgør sammen med indsprøjtningdysen en enhed, der kun kan udskiftes som sådan.
