Citroen

Xsara Picasso

Alle modeller fra 2005 - 2011

Blinklyskontakt går ikke tilbage af sig selv.

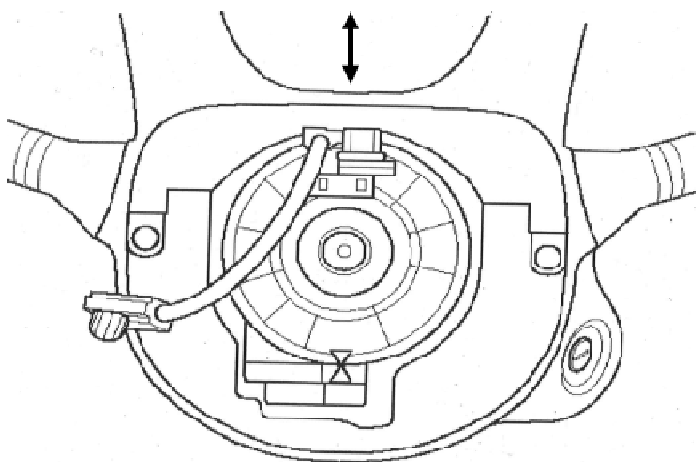
Hvis det ved disse køretøjet reklameres, at blinklyskontakten (afviserarm - tilbageføringsautomatik) ikke går tilbage af sig selv, er årsagen muligvis en forkert monteret/positioneret snoet fjeder i rattet. I forbindelse med afhjælpning skal det kontrolleres, at den snoede fjeders elektriske tilslutning i rattet står i

„kl. 12-position“ (se figur). Hvis ikke dette er tilfældet, skal den snoede fjeder anbringes i den korrekte monteringsposition.

Bemærk: Montering af førerairbaggen kan kun udføres af fagpersonale og sagkyndigt personale.
