## **Mercedes Benz C-klasse (type 202, 208) E-klasse (type 210)**

### **Defekte tågeforlygter**

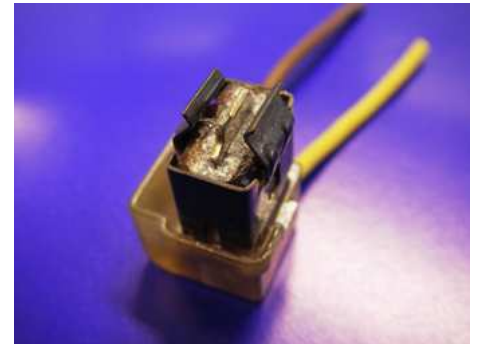
Fig. 1

Hvis der reklameres over den ovennævnte fejl, kan årsagen være et smeltet stik på pæren (se fig. 1). Da stikket ikke længere kan trækkes af pæren, skal hele stikket med H1-pære udskiftes. Er dette tilfældet, skal du gøre følgende:

- Afmonter den pågældende pære.
- Klip stelledningen af ca. 80 mm bag stikket og plusledningen ca. 60 mm bag stikket.
- Afisolér ledningsenderne.
- Crimp pærestikket med de forberedte ledninger (se fig. 2, Hella vare-nr.: 8KB 863 949-001) sammen med ledningsenderne, og crimp enderne sammen med en varmluftpistol.
- Sæt den nye pære ind i forlygten, og slut den til stikket.
- Kontrollér, at systemet fungerer.
