Mercedes Benz C-klassen (W 203)

Blinklys foran virker ikke

Bulletin

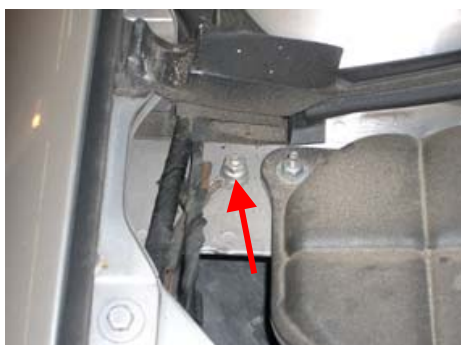
Stelpunkt til højre

- Blinklygte-fatningen afmonteres forlygtehuset.
- Træk forbindelsesstikket af forlygten.
- Tag køretøjets forbindelsesledning til blinklygten ud af stikket (højre side – pin 1 grønt/sort kabel, venstre side – pin 1 hvidt/sort kabel). Luk åbningen i stikket med en blindprop.
- Monter forbindelsesledningen i reparationsstikket til blinklygten. Tilslut stekablet på køretøjets stelforbindelse (fig.).
- Udlæg blinklygte-fatningens nye ledningssæt og fastgør med kabelclips.
- Monter blinklygten i forlygtehuset.
- Afprøv blinklyset.

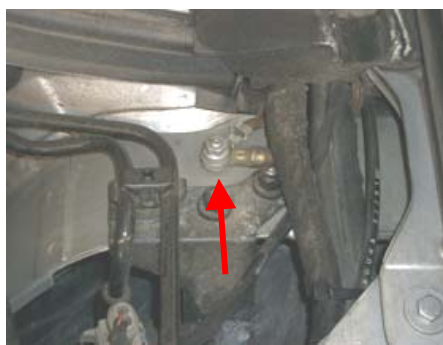
Stelpunkt til venstre
