Opel Corsa C Modelljahr: 2001 - 2003 Motor: CZ10XE + Z12XE Mit MTA-Getriebe

Probleme bei der OBD-AU

Blitz-Info

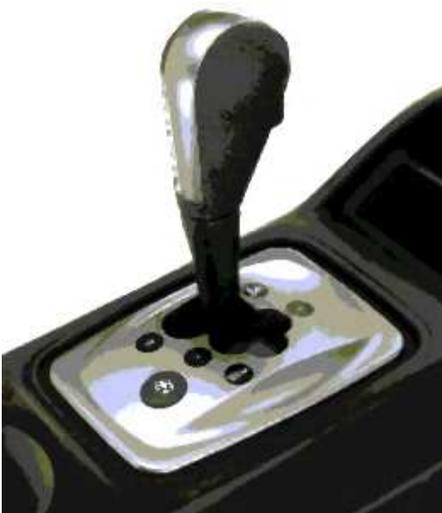
Schalthebel MTA-Getriebe

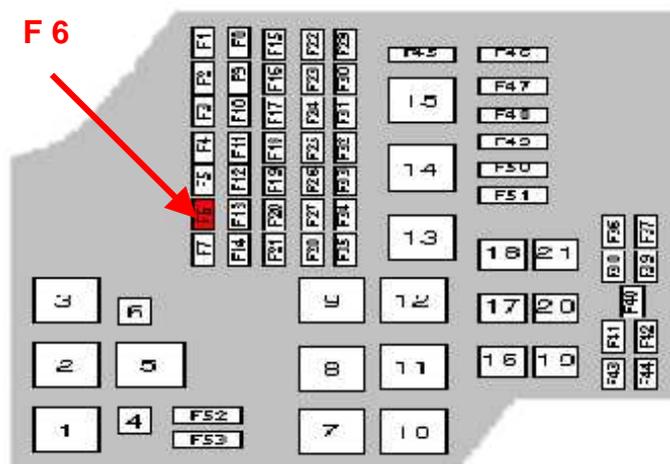
Sicherungskasten Motorraum

Bei o.g. Fahrzeugen kann es bei der Durchführung der OBD-Abgasuntersuchung zu Kommunikationsproblemen zwischen AU-Gerät und Steuergerät kommen. In diesen Fällen sollte die Sicherung (F6) des MTA-Getriebes vor Beginn der AU-Prüfung entfernt werden. Danach kann dem weiteren Prüfablauf bis zum Schritt „Motorstart“ gefolgt werden. Vor dem Motorstart ist die Sicherung wieder einzusetzen. Nach einer Wartezeit von 20 Sekunden kann die OBD-AU-Prüfung fortgesetzt werden.
