## **Opel Astra-F/G, Vectra B, Calibra, Omega B mit Motor: C18XE, C18XEL, X20XEV**

### **Motorkontrollleuchte leuchtet und Fehlercode P0340 im Steuergerät.**

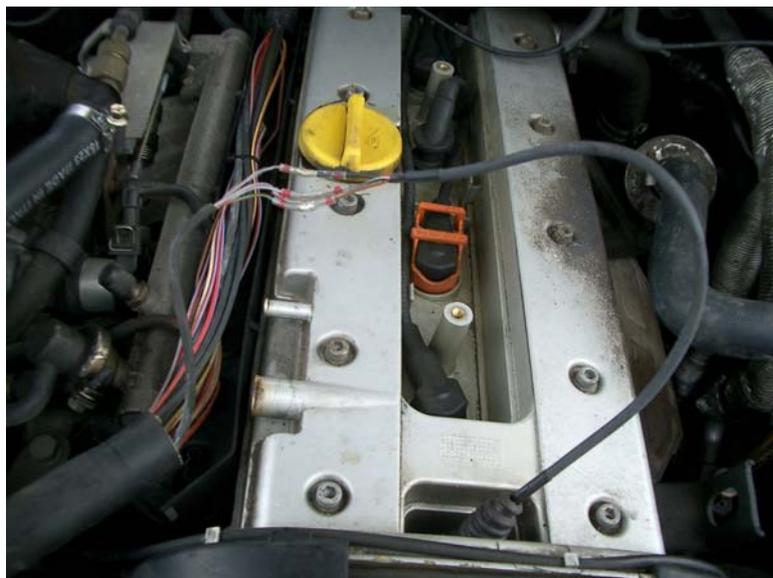
Wird bei diesen Fahrzeugen bemängelt, dass die Motorkontrollleuchte aufleuchtet und der Fehlercode P0340 (Nockenwellenpositionssensor Kabelbaum)) im Steuergerät abgespeichert ist, kann eine mögliche Ursache eine schlechte Verbindung zwischen dem Nockenwellensensor und dem Anschlussstecker sein. Um den Fehler zu beheben, muss der Nockenwellensensor und der Anschlussstecker erneuert werden.

Die Hella-Artikelnummer für den Reparatursatz (Sensor und Stecker) lautet: 6PU 009 121-311.
