Ford Mondeo III Baujahr von 2000 bis 2004 Alle Fahrzeuge mit Xenonlicht

Ausfall vom Xenonscheinwerfer

Blitz-Info

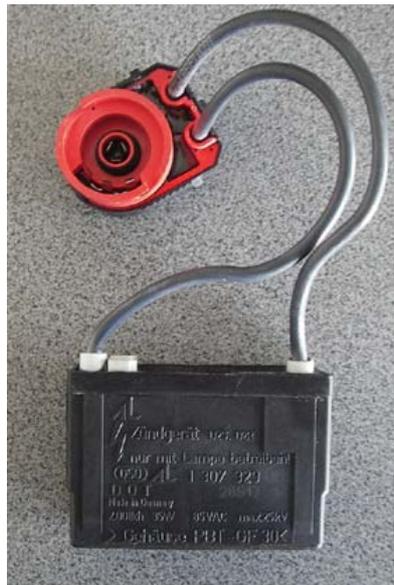
Abb. 1

Wird der oben genannte Fehler beanstandet, so könnte ein defektes Zündmodul die Ursache dafür sein. Der Ausfall ist sporadisch, wird aber vermehrt beim Kaltstart eines Fahrzeugs festgestellt. In diesem Fall muss das Zündmodul erneuert werden. Vom Hersteller wird daher ein Umrüstsatz, mit einer neuen Generation von Zündmodulen, angeboten. Wie folgt vorgehen:

- Batterie abklemmen.
- Scheinwerfer ausbauen und hintere Scheinwerferabdeckung abschrauben. (Siehe Blitz-Information „Ford Mondeo Austausch des Leuchtmittels“).
- Kontaktstecker von der Xenonlampe abnehmen und altes Zündmodul (s. Abb. 1) vom Scheinwerfer abschrauben.
- Befestigungsring der Xenonlampe lösen und anschließend die Lampe wieder mit dem modifizierten Ring befestigen
- Neues Zündmodul (s. Abb. 2 Punkt 1) auf die Xenonlampe stecken und zum Befestigen nach rechts drehen.
- Adapterkabel (s. Abb. 2 Punkt 2) mit dem Spannungsversorgungskabel vom alten Zündmodul verbinden.
- Anschließend den Kontaktstecker (s. Abb. 2 Punkt 3) in das neue Zündmodul stecken.
- Scheinwerferabdeckung und alle anderen ausgebauten Teile in umgekehrter Reihenfolge wieder
