Opel Astra G Alle Modelle ab Baujahr 1999

Geräusche aus dem Bereich der Innenleuchte.

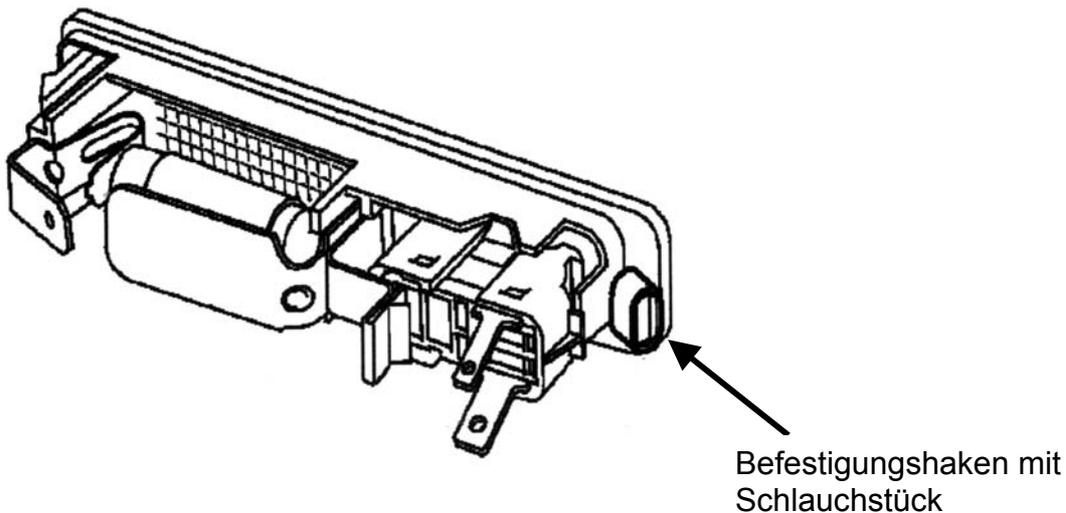
Wird bei diesen Fahrzeugen bemängelt, dass aus dem Bereich der Innenleuchte Geräusche zu hören sind, kann die Innenleuchte die Ursache sein. Durch zuviel Spiel zwischen der Aufnahmeöffnung und dem Befestigungshaken der Innenleuchte klappert diese am Handgriff. Um das Klappern zu beseitigen, wie folgt vorgehen:

- Die Innenleuchte ausbauen.
- Ein cirka 3 mm langes Stück von einem Scheiben-Waschwasserschlauch abschneiden.
- Das Stück Schlauch auf den Befestigungshaken der Innenleuchte schieben.
- Innenleuchte wieder einbauen und auf festen Sitz kontrollieren.
