Alfa Romeo Spider Con motor de 2,0 l

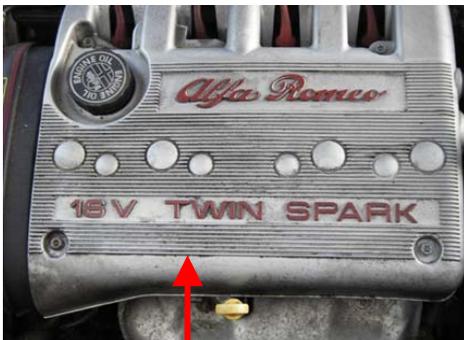
Cubierta

Si se detecta que el motor de este vehículo gira de forma irregular o presenta fallos de encendido o ambas cosas, la causa puede residir en un cable dañado de la bobina de encendido. En este caso, el cable de alimentación de tensión de la bobina de encendido ha sido dañado al quedar atrapado por la cubierta de plástico. Para corregir este fallo, se deberá reparar el cable afectado. Para que éste no vuelva a sufrir daños, debe colocarse de tal manera que no pueda quedar aprisionado. Esporádicamente debe desbarbarse la cubierta de plástico.

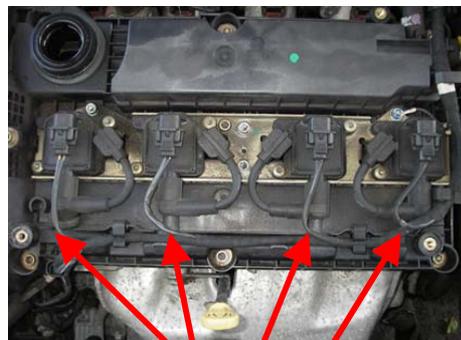
Alimentación de corriente

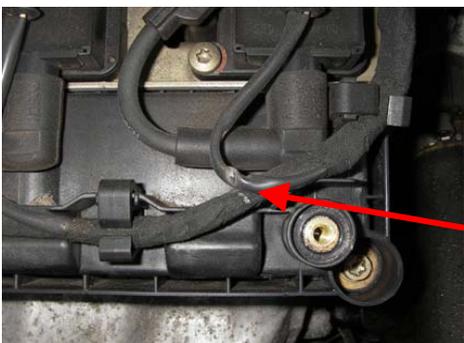
Cable dañado
